中国化学品安全协会

# 危化品典型事故案例分析与反思

中国化学品安全协会 程长进

2023年6月30日

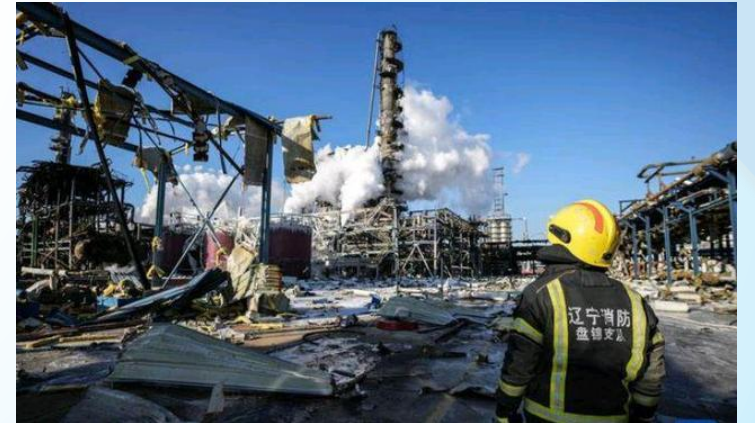
**事故概况：**2023年1月15日13时30分左右，盘锦浩业化工烷基化装置在维修过程中发生泄漏爆炸着火事故，造成13人死亡、35人受伤(其中4人重伤)。

**事故直接原因：**烷基化装置碱洗后的物料（主要成分是异丁烷、正丁烷、烷基化油等）管线在带压堵漏时爆裂，大量物料泄漏，遇静电或明火引发爆炸着火。

- 1.管道设计材质为316L，实际使用材质碳钢。
- 2.事故后对管道测厚，最薄处仅有1mm。
- 3.去年年底就开始打卡子，一直处于带“病”运行状态。
- 4.主要负责人发生了变更。

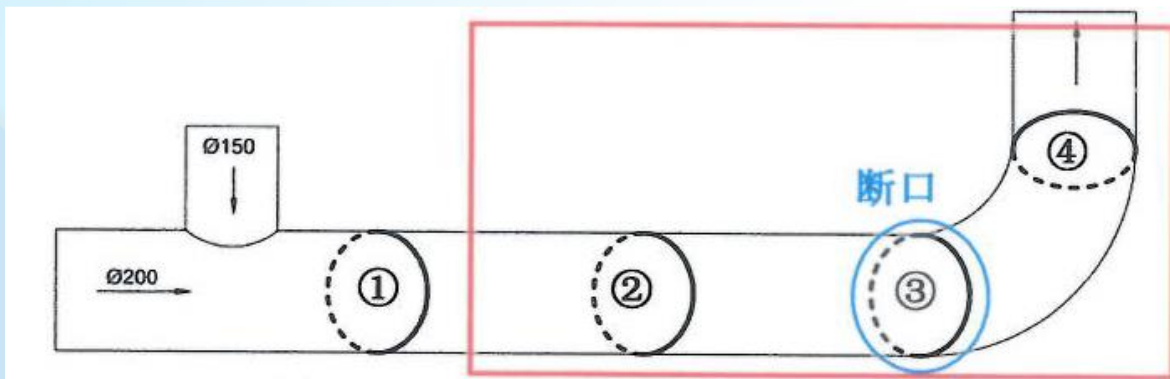
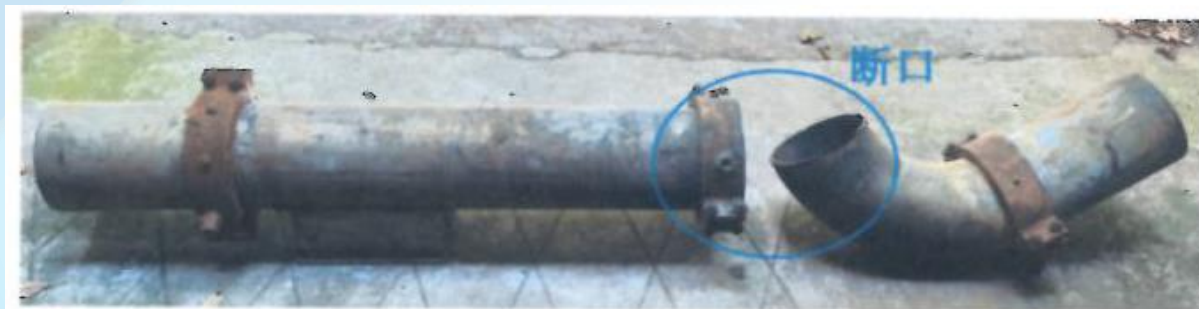
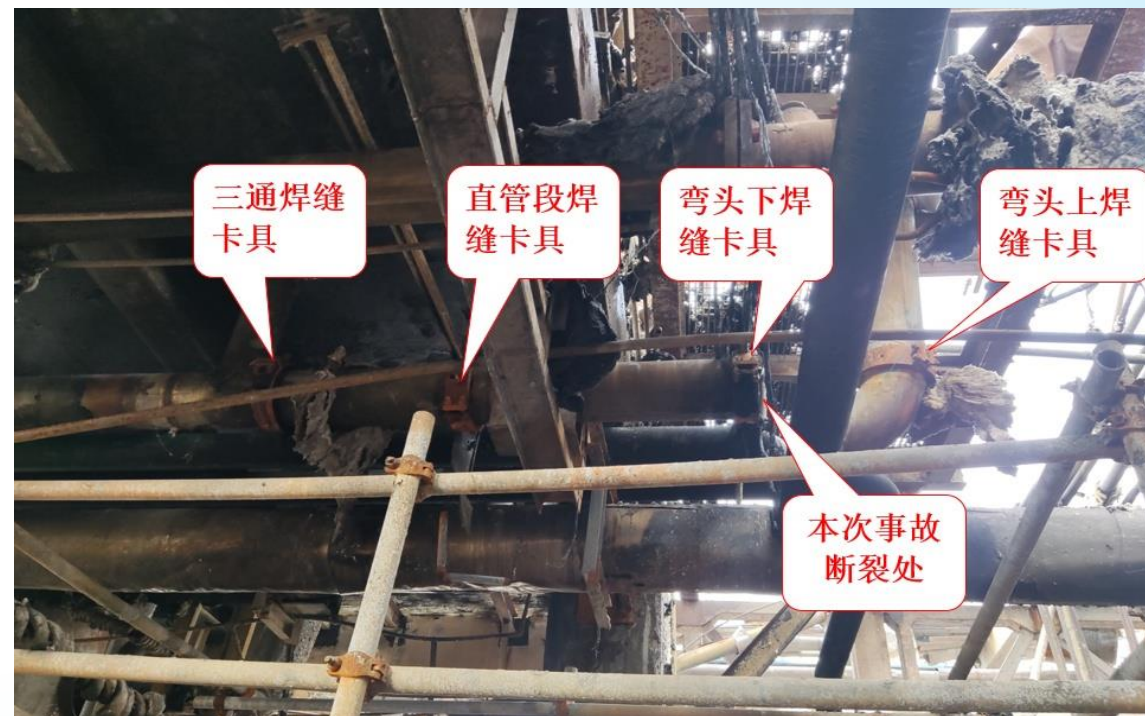
环氧乙烷精制塔T-450塔釜至再吸收塔T-320的管道P-4507由北向南第三夹具处发生断裂，管道内工艺水（约104℃）大量泄漏，导致塔釜内溶液漏空（约68.37吨）后，环氧乙烷落到塔釜底部，沿管道P-4507断口处泄漏至大气中，遇点火源起火爆炸。大火导致塔内环氧乙烷发生自分解反应，造成环氧乙烷精制塔爆炸。

管道（管道材质为304不锈钢）的断裂是由于管道应力变化下的疲劳扩散、焊接缺陷、氯离子引起应力腐蚀共同作用的结果。

事发的P-4507管道内塔釜水溶液中微量氯离子有3处来源：一是微量的抑制剂二氯乙烷；二是调整酸碱度使用的氢氧化钠溶液，其中含有微量氯化钠；三是氧化反应单元原料中的乙烯、甲烷中夹杂氯化物（极微量）。

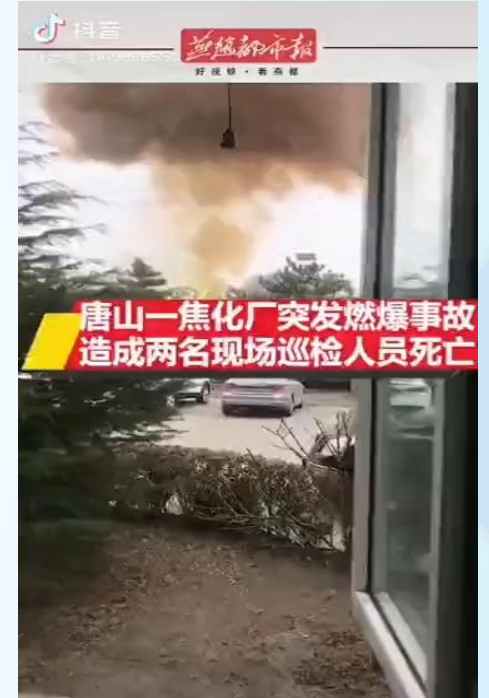
**事故概况：**2021年2月23日16时30分左右，古玉煤焦化工有限公司10万吨/年甲醇装置发生燃爆事故，造成2人死亡。

**直接原因：**甲醇合成反应器出口管道法兰焊缝断裂，合成产物（约80℃、5MPa压力，氢气占比约70%）泄漏发生燃爆。

**根原因分析：**一是设备制造缺陷。甲醇水冷器入口管道连接法兰设计材质为304不锈钢，但实际设备制造选用材质为16锰钢。在环境温度小于100℃、合成气中含有水蒸气的条件下形成了弱酸性环境，对16锰钢材质法兰造成腐蚀，法兰壁厚由18mm减为3mm。在4.2MPa的工作压力下，法兰焊接处整体断裂，泄漏的合成气喷出后与空气形成爆炸性混合物，与管道摩擦产生静电火花引发爆燃。二是未严格履行建设单位职责。设计院在提出水冷器的出入口管道两个连接法兰选用材质应采用304不锈钢，并将设计图纸交付古玉公司后，公司没有将图纸交给施工单位、监理单位和设备供应单位，致使甲醇水冷器法兰仍按最初设计的16锰钢的材质安装。三是组织竣工验收时，未对是否符合设计要求进行审核。

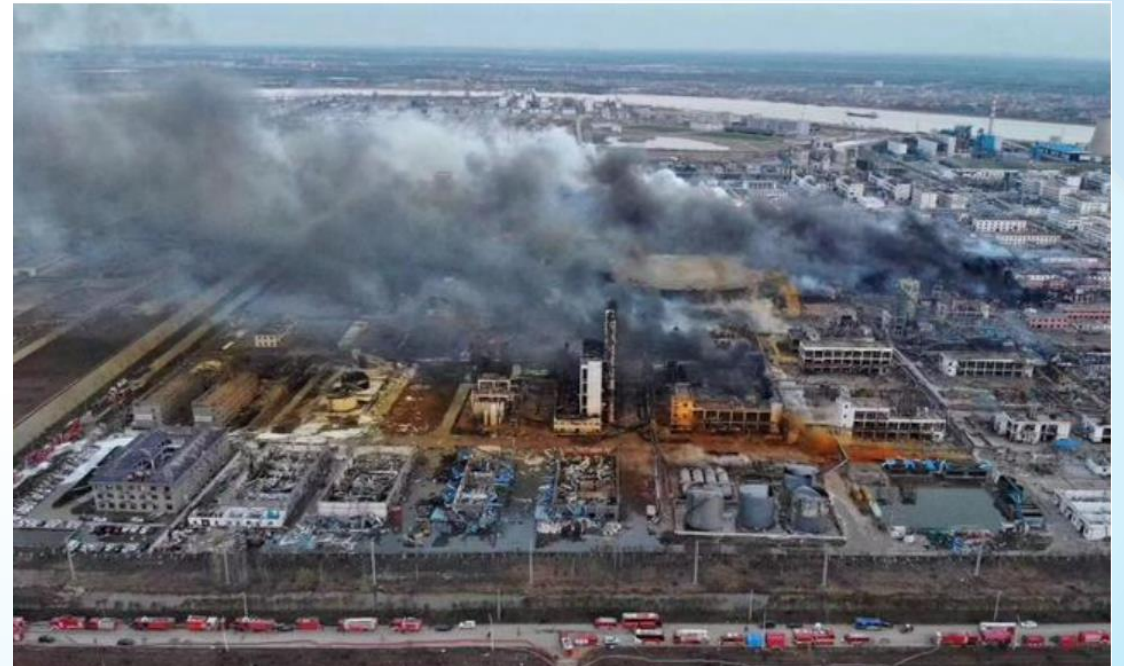
2023年5月1日8时36分许，操作人员将1号双氧水装置工作液配置釜（共3台，每台容积为12立方米）用作回收工作液，5月1日凌晨4时左右，现场操作人员将70%浓度双氧水表面漂浮的工作液回收至1号双氧水装置2号工作液配置釜；7时40分左右，该釜液位从15%增加到57%左右（增加约4立方米），操作人员停止回收。8时35分左右，中控室操作人员发现2号工作液配置釜温度迅速上升，虽注入脱盐水稀释降温，但温度仍继续上升，最终发生爆炸，造成现场操作人员和附近正在准备制定双氧水浓缩装置维修方案的人员伤亡。

**直接原因：**配制釜内可能存在杂质，造成双氧水剧烈分解，导致釜体超压爆炸，爆炸产生的冲击波及金属碎片击中相邻罐区的辛醇储罐及部分管线，引起辛醇储罐和部分管线可燃物料泄漏燃烧。详细原因正在调查中。

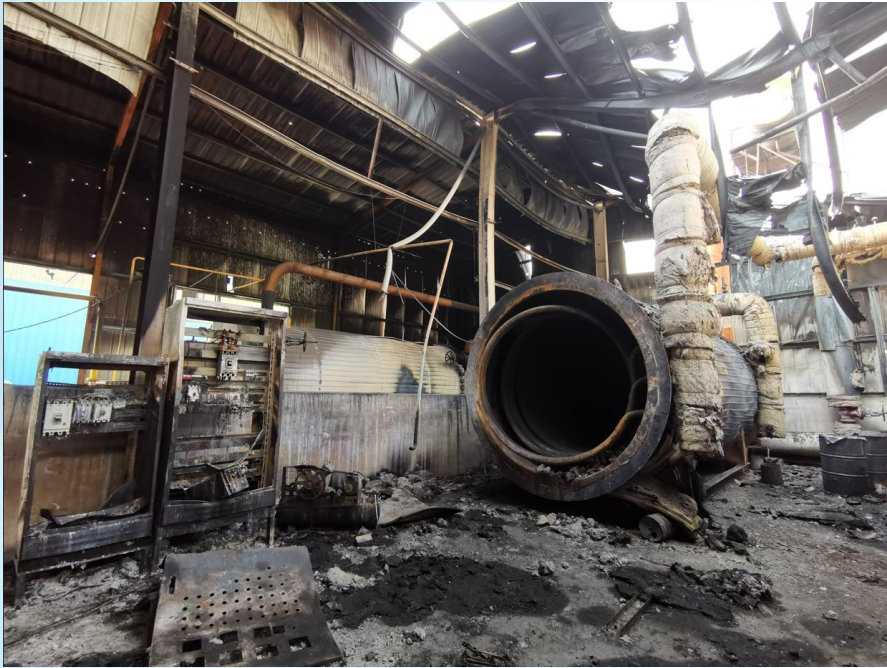
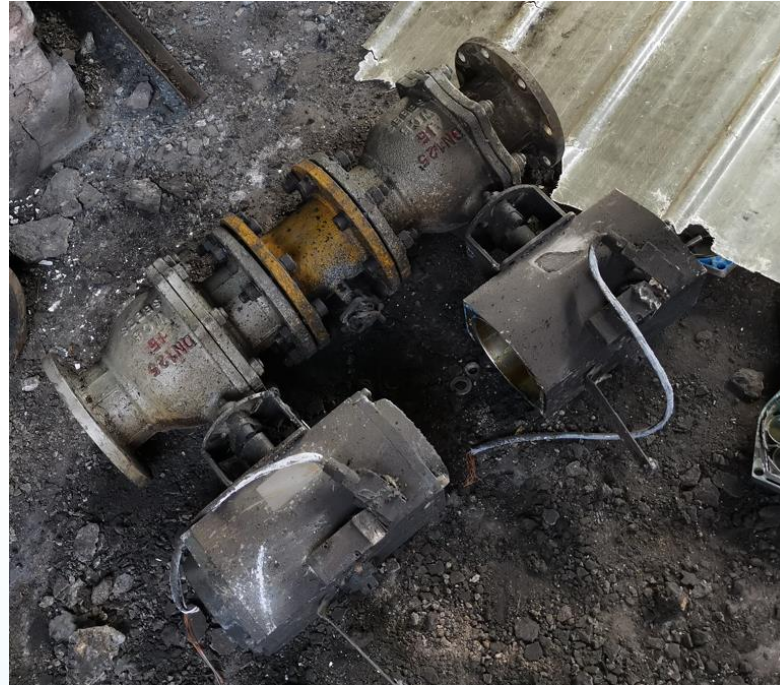
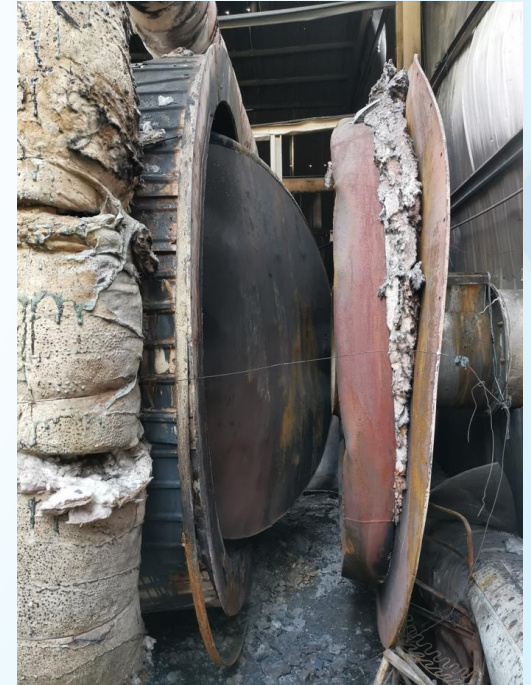
企业未经正规设计，企业私自组织人员开工生产。违规修理燃烧器，气动球阀选型错误，气动执行器将球阀打开后无法关闭，当程序控制器运行至点火位时引起炉膛爆燃。

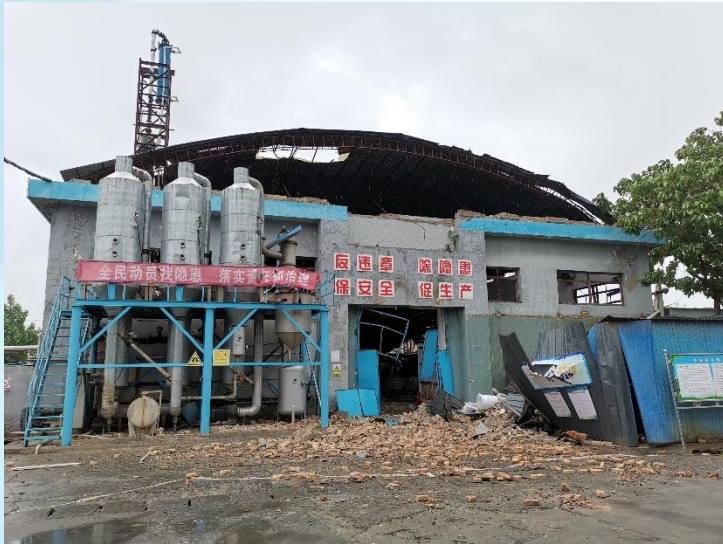
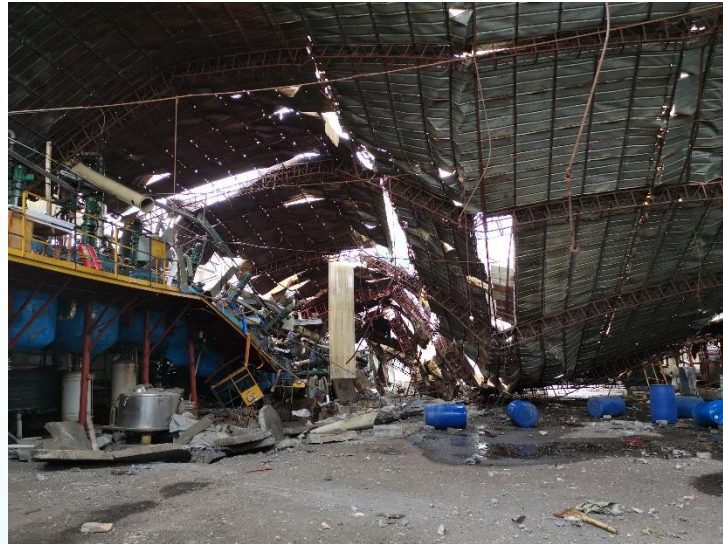
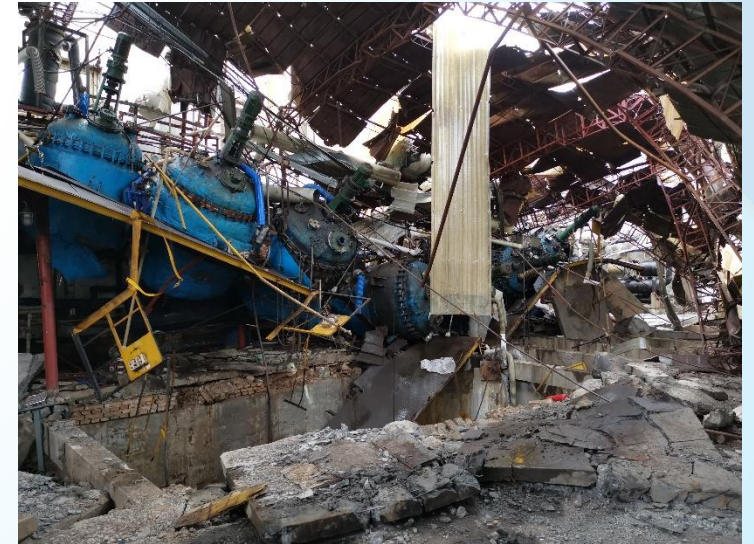
2022年5月31日，山西运城圣奥化工有限公司500吨氰乙酰乙基脲生产车间，更换冰机，动火切割故障冰机连接管道时，厂房内临近冰机动火区域的事故池和应急池内存在可燃气体的气相空间被切割火花引燃爆炸。发生燃爆事故，造成3人死亡、3人受伤。

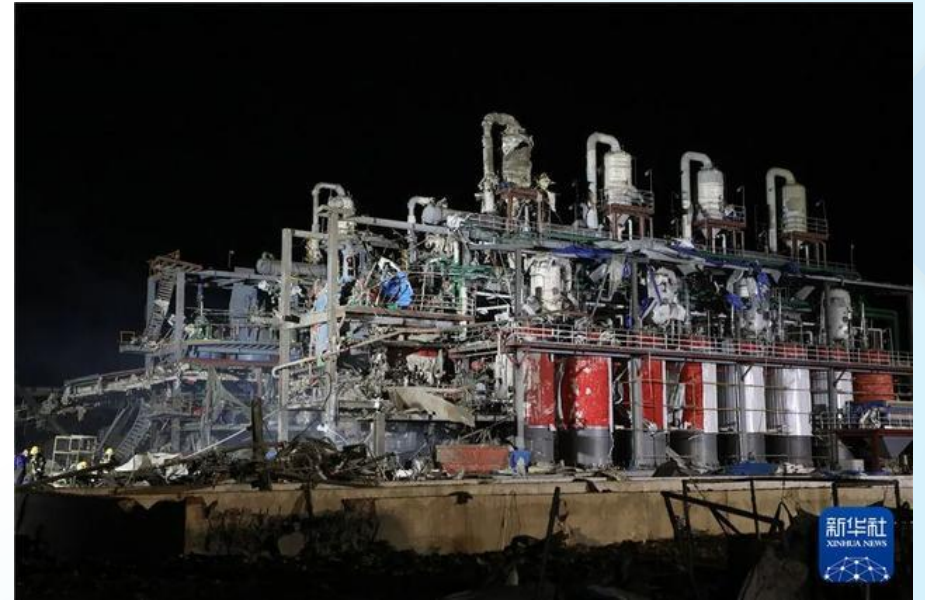
2022年6月16日，滨农科技有限公司固体废料处理车间（污泥处理工段）发生爆炸事故，造成6人死亡、8人受伤，直接经济损失4190.45万元。

**直接原因：**当班人员在干燥机未停车、持续加热的情况下，对卸料阀进行维修，导致母液固废在干燥机内加热时间延长约4个小时。干燥机持续加热，内部热量难以散发、持续累积，导致母液固废所含的氯酸钠与有机物的反应放热，并进一步引起有机物的分解放热，干燥机内部温度与压力急剧上升发生爆炸，并殉爆了现场堆放的8袋干燥后的含有氯酸钠、有机物和盐的母液固废废料。

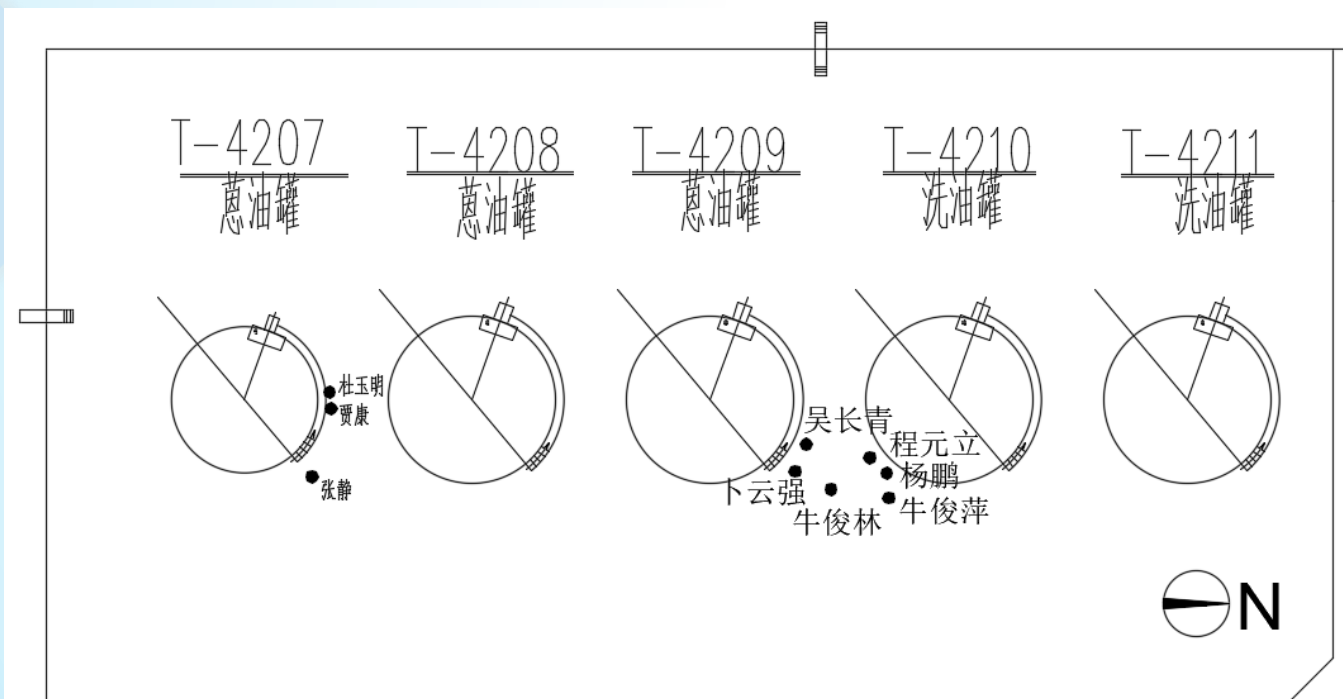
2022年1月5日，安阳市河南宇天化工有限公司30万吨/年煤焦油加氢精制装置原料罐防火堤内焊接渣油收集槽。焊接完成后，监火人发现7号葱油罐出口管线有漏点，准备汇报公司领导重新开具作业票。在尚未重新办理动火作业审批手续情况下，施工人员擅自动火焊接引发着火事故，造成现场3人死亡。

事故直接原因：T4207储罐动火前未进行清洗、置换，残存葱油挥发出的低闪点物质萘、苯并噻吩、1-甲基萘、2-甲基萘、1,6-二甲基萘等可燃蒸汽与罐内空气达到爆炸极限，形成爆炸性混合物。外来施工人员贾康、杜玉明违反有关规定，在尚未办理动火作业审批手续情况下，擅自冒险对T4207储罐人孔处进行焊接作业。焊接高温引起罐内爆炸性混合气体爆炸，罐体损毁，罐内物料冲出起火。

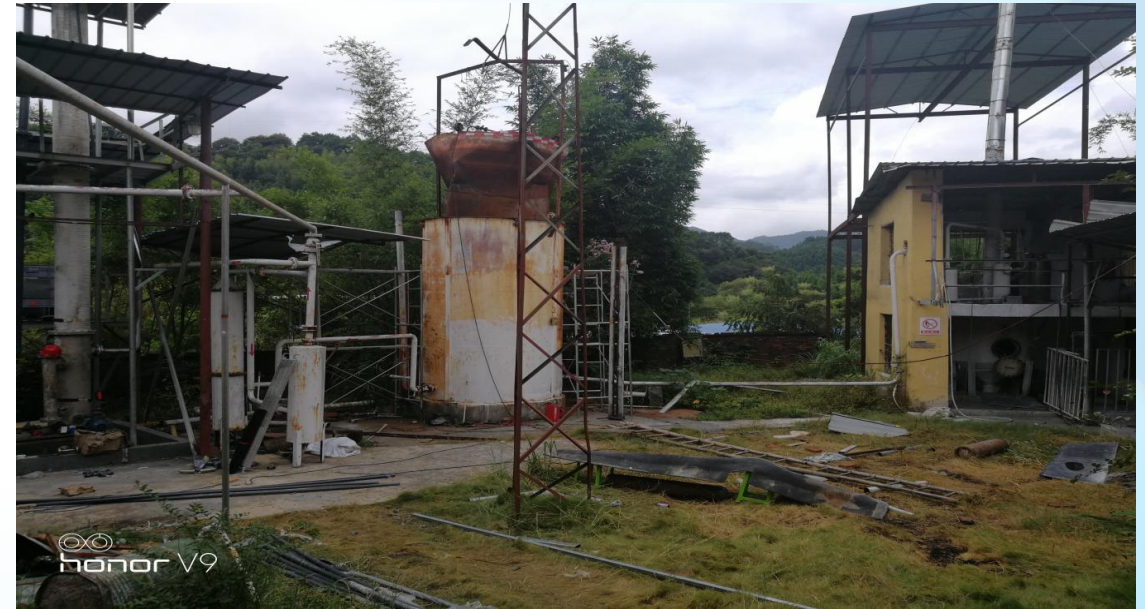
2019年8月31日，福建某企业在停产检修期间，1名安全员与2名检修作业人员在湿式乙炔气柜进行动火作业时，乙炔气柜发生闪爆造成3人死亡的较大生产安全事故。**动火前未进行置换排气，未对气柜内可燃气体浓度（乙炔）进行检测。**

8月31日上午6时35分左右，对乙炔发生器进行动火作业，**气柜内残留乙炔与空气**形成的爆炸性混合物被气柜顶部作业产生的点火源点燃，造成闪爆。

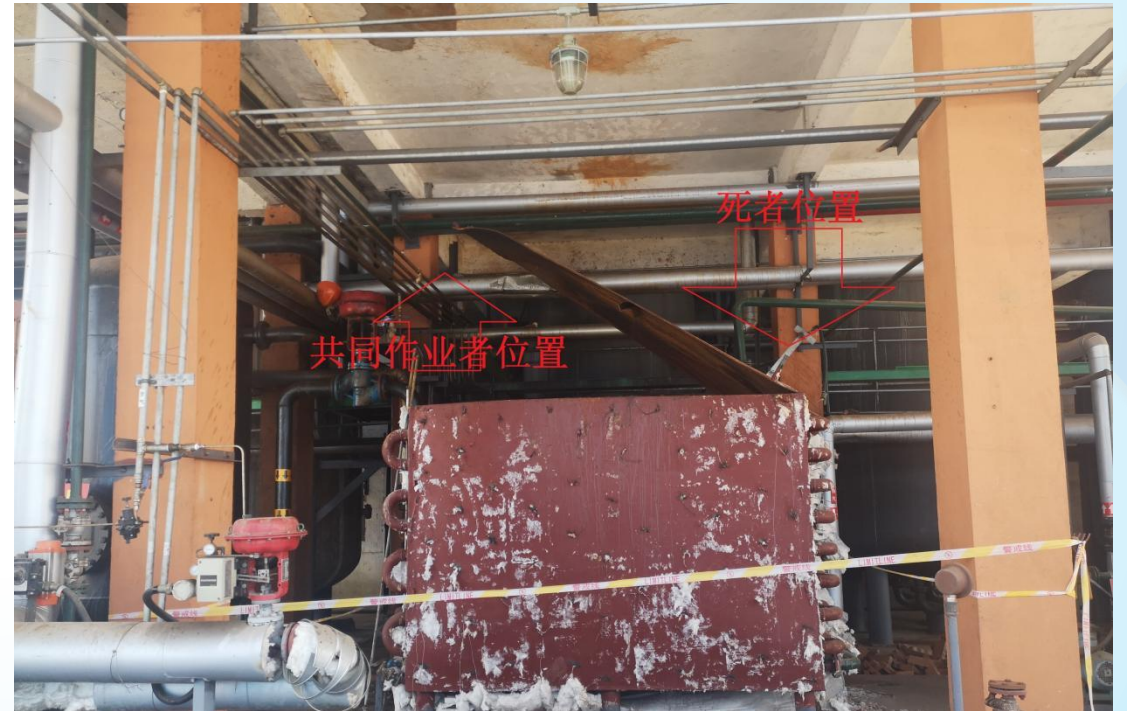
2022年4月3日，江西永顺新材料公司三氯化磷生产厂房液氯气化器动火作业过程中发生**热水箱爆裂**事故，造成1人死亡。

**直接原因：**液氯气化器氯气盘管存在沙眼，导致氯气泄漏进入热水中，使液氯气化器水箱内热水呈酸性，与水箱碳钢材质发生化学反应产生氢气。因未等液氯汽化器水箱放水、氮气置换等准备工作完成，违规动火点燃氢气闪爆，导致水箱爆裂。

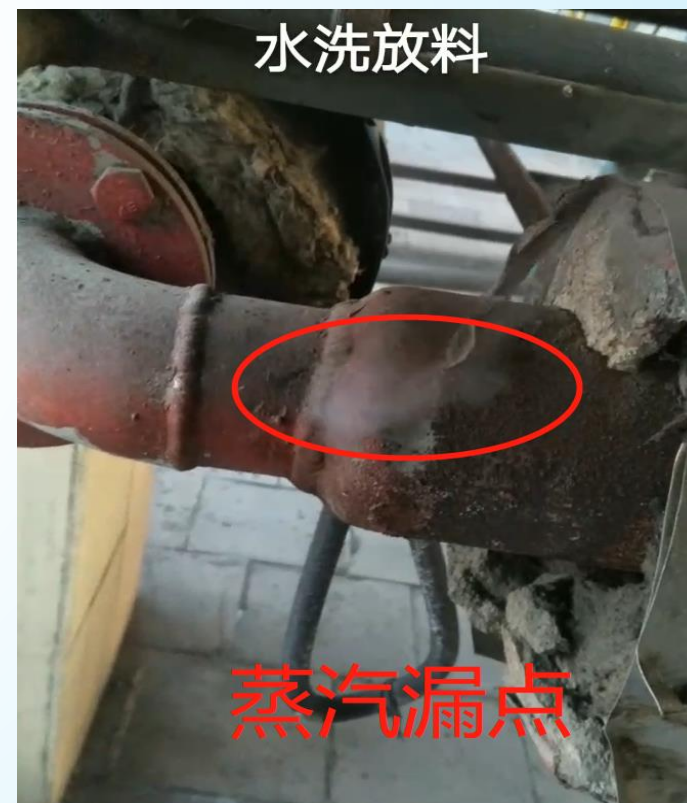
2021年12月28日，山西临汾染化（集团）有限责任公司组织维修人员在二硝车间一工段对酸性2,4-二硝基氯苯分离器至水洗锅放料管道**蒸汽夹套**接合处漏点进行电焊时，发生爆炸事故，造成4人死亡。

**直接原因：**补焊二硝车间酸性2,4-二硝基氯苯分离器至水洗锅间的放料管道蒸汽夹套与物料管线结合处的蒸汽漏点时，动火作业人员在未取得焊工操作资格证和未采取断开管线、清洗、置换等安全措施的情况下，违规电焊作业，导致管道内残存酸性2,4-二硝基氯苯受强热分解爆炸。

**实验表明：**酸性2, 4-二硝基氯苯在130℃左右就开始缓慢放热，一直持续升温到300℃左右开始剧烈爆炸。电焊动火温度可达1000℃以上，该温度足以引发酸性2, 4-二硝基氯苯剧烈分解爆炸。

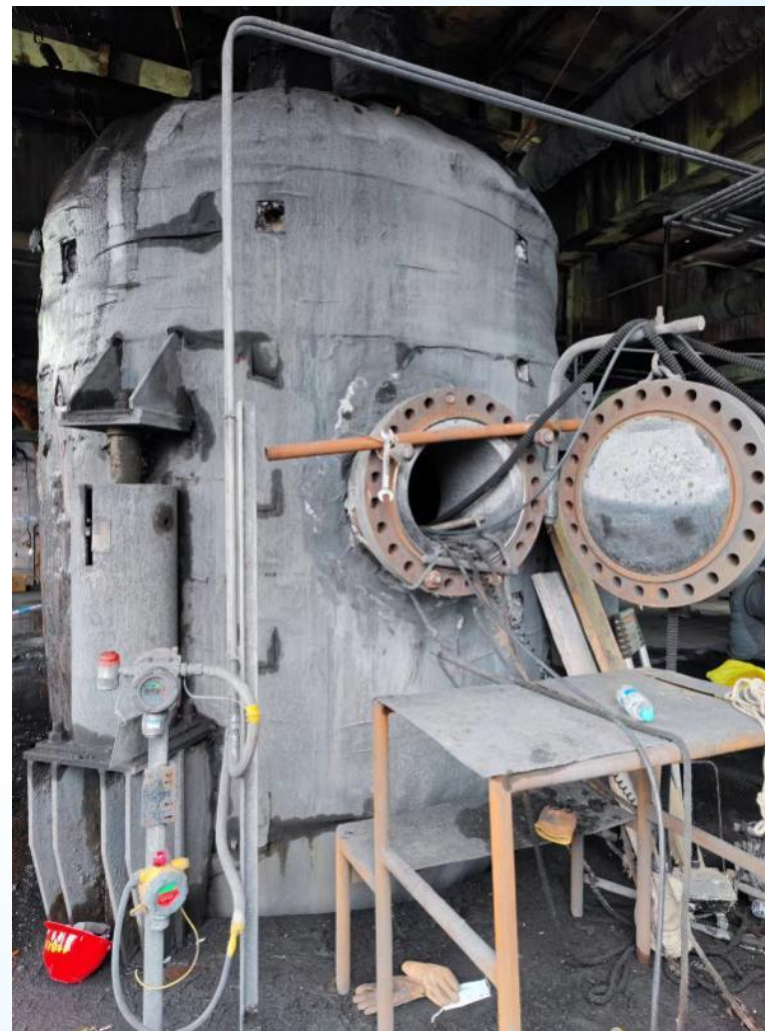
2022年5月11日9时45分许，安徽昊源化工集团有限公司气化车间渣锁斗B检修作业中发生一起中毒和窒息事故，造成3人死亡。

**直接原因：**作业人员未认真落实受限空间作业安全管理有关规定，在办理受限空间作业票证时，取样人员未按照有关要求取样，未能检测出渣锁斗底部二氧化碳气体浓度超标；渣锁斗内通风不彻底；作业人员进入渣锁斗进行作业前，安全措施确认人未对照安全措施进行逐一确认，有关人员进入渣锁斗作业未落实有关安全措施，造成人员窒息死亡。

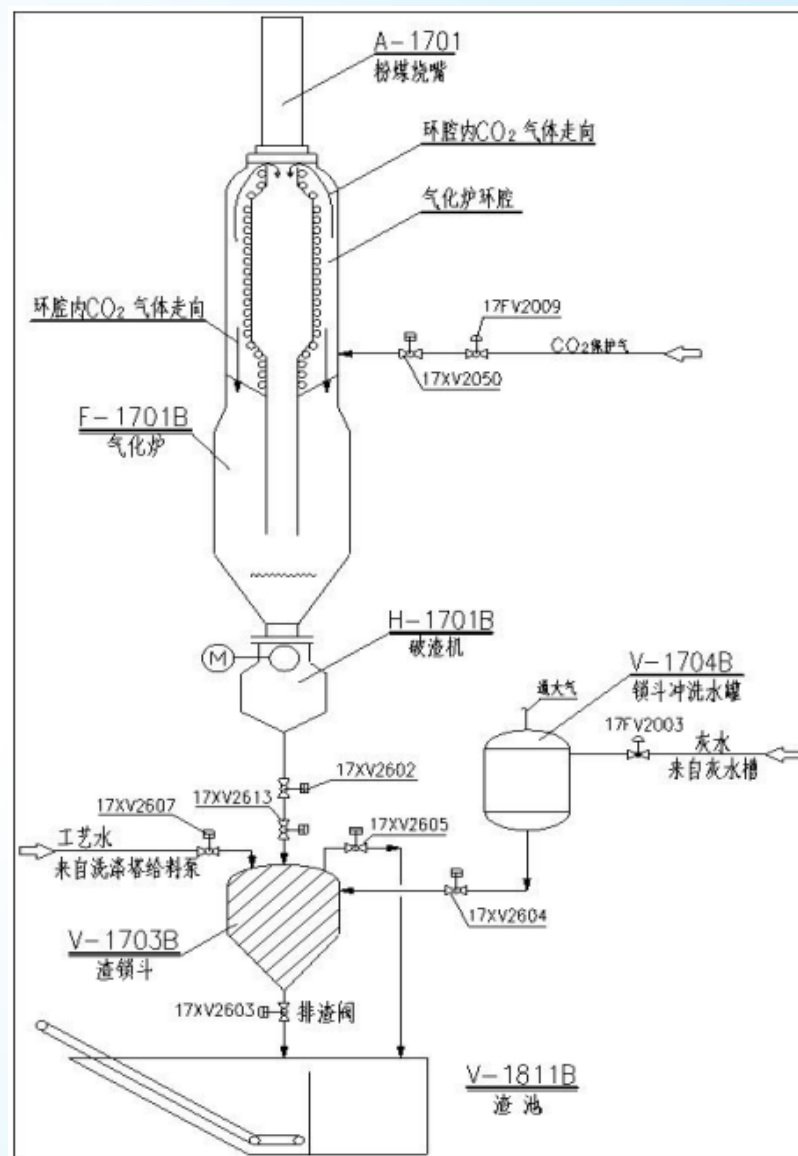
渣锁斗内存在的有害气体分析：经调查，气化炉系统在停车置换合格后与其他系统采用盲板进行了隔离，事故渣锁斗B的排渣阀在事故发生前一直处于关闭状态，排除了其他系统、捞渣池内有害气体进入渣锁斗B内的可能。

经分析，由于气化炉内气体处于相对不流动状态，在10余小时的时间里，**气化炉内积灰中解析出**二氧化碳在重力作用下向渣锁斗底部沉积，导致渣锁斗底部二氧化碳不断积聚。

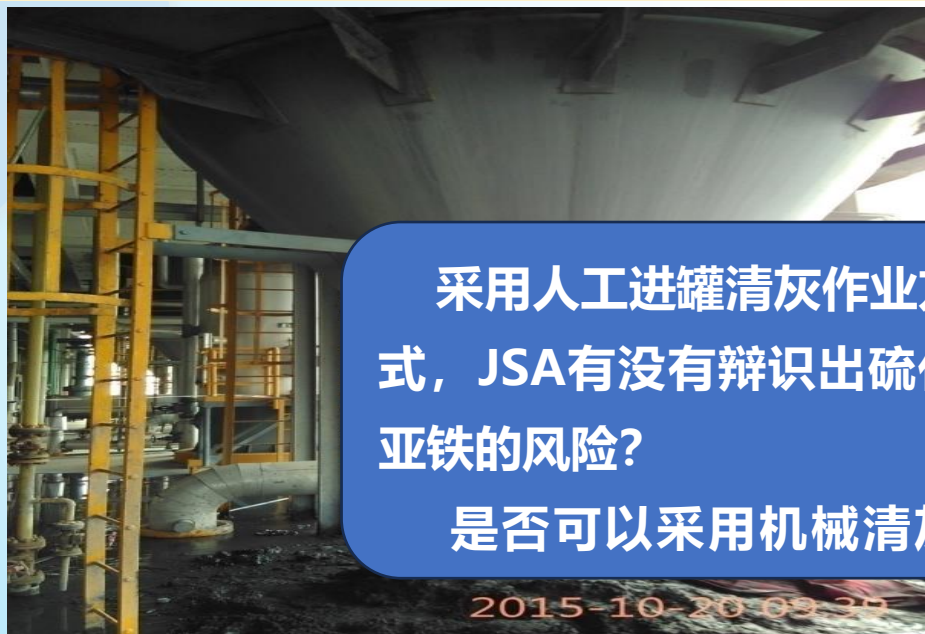
- ◆ 2015年10月，江苏某企业在甲醇厂气化车间气化A系统真空闪蒸罐进行清灰作业时，3名罐内清灰作业人员（承包商）因一氧化碳、硫化物中毒窒息死亡。
- ◆ 作业前进行了空间气体分析合格。

- ◆ **事故原因：**磨煤过程中铁棒与煤块磨擦损耗产生的微米铁粉，与原煤中微量硫，在造气过程还原性高温环境中，与铁直接反应生成**硫化亚铁**；同时送入气化A系统的黑水中所含的少量硫化氢，与铁质容器反应生成的**硫化亚铁**附着在器壁上。

- 因本次清灰作业罐体于10月15日打开后，其间10月17日、18日周末休息停工，罐内壁上灰渣在空气中**暴露时间较长**，灰渣水分含量减少，**硫化亚铁**在灰渣内**缓慢氧化积热**。在清渣作业过程中，在清除罐体下部较厚灰渣时，铁质工具冲击灰渣磨擦**发热**，引起其中的硫化亚铁发生链式**自热反应**，产生的热又引发灰渣中的**煤粉氧化**产生**一氧化碳**，同时释放出灰渣中残存的**硫化物**，造成施工人员中毒窒息死亡。

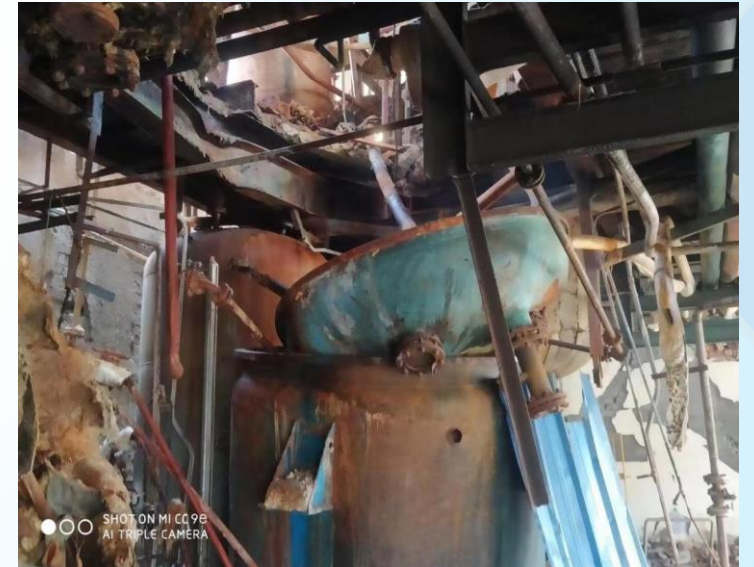
2022年3月19日，宁波四明化工有限公司烷氧胺车间发生爆燃，13时15分许明火扑灭，事故未造成人员伤亡，直接经济损失约460万元。

**直接原因：**烷氧胺车间烷氧胺盐酸盐水溶液减压浓缩工序长时间超温运行未及时有效处置，釜内烷氧胺盐酸盐部分分解，导致釜内压力、温度明显升高，后物料进一步加剧分解，产生甲醇、氨气等易燃易爆物质，遇点火源引发空间爆燃。

事故现场残留物料（母液、粗品）检测：母液（甲氧胺盐酸盐水溶液）的起始分解温度为116.0℃，分解热682.5J/g；粗品（甲氧胺盐酸盐）的起始分解温度为105.9℃，分解热1721.4J/g。

对烷氧胺盐酸盐易放热分解产生易燃易爆物质的安全风险辨识不足。工艺操作规程存在明显缺陷，无温度控制等针对性操作指标，无异常工况的处置方案。

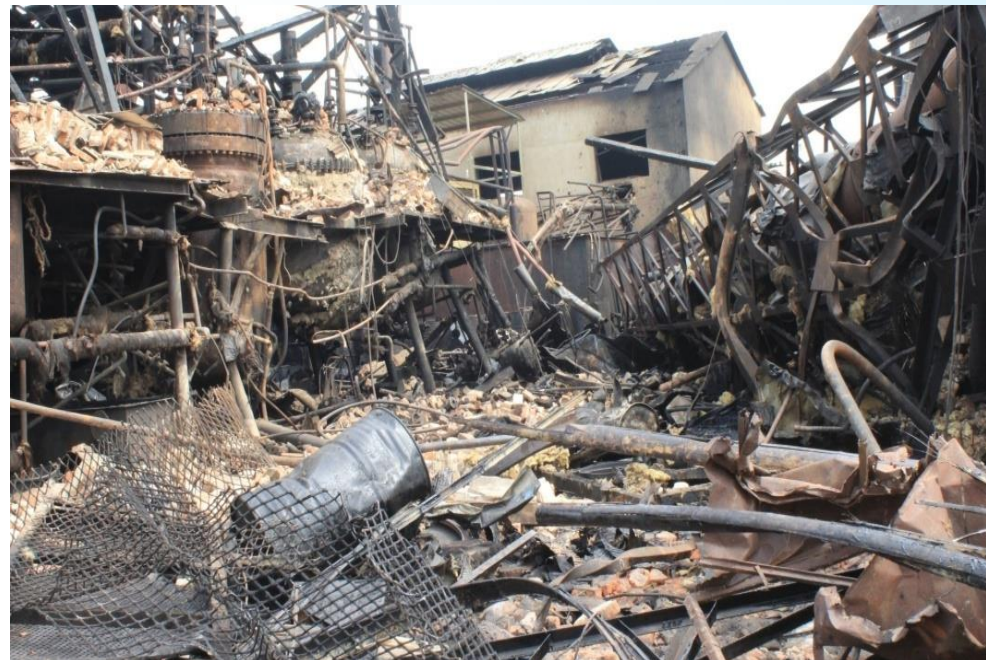
2014年**江苏某助剂厂“5.29”爆炸事故**，2014年5月29日，扬州市某助剂厂二甲基乙醇胺溶剂（HY-10母液）蒸馏过程中，大部分溶剂蒸馏出去后，剩余的残余物晶体在**171°C**左右发生化学性分解爆炸，事故造成3人死亡。其生产工艺为水合肼、二氯吡啶进行肼化反应生成3-氯-2-肼基吡啶（KC-190），而二甲基乙醇胺溶剂是生产中的溶剂，HY-10母液回收套用二甲基乙醇胺溶剂。
