湖北甘宁石化新材料股份有限公司安委会
关于 PC 车间“8.25”人身伤害事件的处理通报

甘宁安字[2023]29 号

一、事故名称：PC 车间“8.25”人身伤害事件

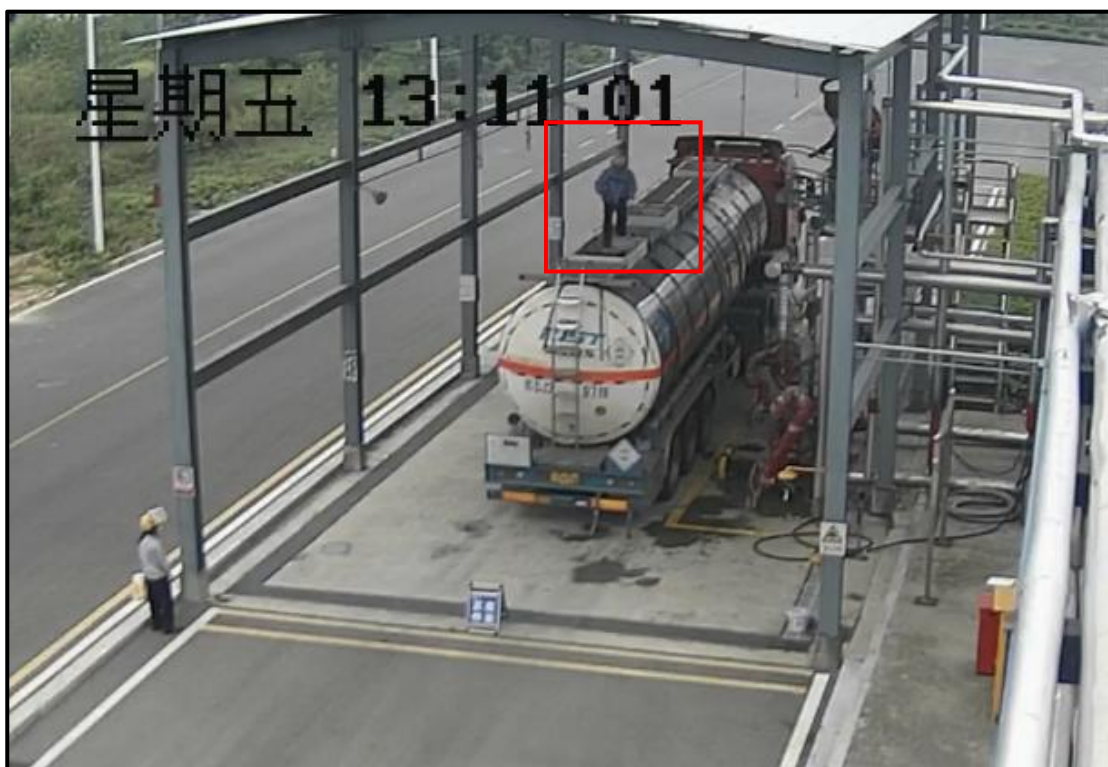
附件 1: 事发时视频监控截图

1	苯酚卸车作业纳入车间常规作业管理。车间编制了操作规程。
2	车间制定有《危险化学品装/卸车安全检查表》、《苯酚卸车作业操作票》,当天按要求填写了票证。
3	现场警示牌、《苯酚卸车作业操作票》明确:凡卸车作业者,全过程必须正确佩戴安全防护用品。
4	《苯酚卸车作业操作票》明确:卸车气相管与槽车的连接与拆除由槽车司机执行。
5	现场检查:卸车停车位的上方设置有悬挂式安全绳;氮气管外径33mm,槽车苏DFH207顶连接阀内径40mm,氮气管插入后管外壁与连接阀内壁间间隙较小;槽车罐体压力显示损坏,无显示。
6	经查现场监控视频:司机郎邦双在登上槽车顶前自行脱下防护服,登上车顶后未将安全带栓挂在现场设置的安全绳上。
7	经查现场监控视频:13时08分许,司机郎邦双趁周同全不注意,将清理的废苯酚直接倒入现场地沟。
8	槽车苏DFH207上午8时10分进入卸车位;9时45分,在取样、安全检查、卸车鹤管与槽车连接后,发现槽车卸车阀打不开。经徐磊与供应邹鄂联系,邹要求车间对槽车卸车阀加温解冻。槽车移出卸车位,车间用蒸汽对槽车卸车阀加温解冻,至12点25分该阀门开关灵活。徐磊安排对其加班卸车。

直接原因分析	
1	槽车司机自我保护意识差,未按规定穿戴防护服,在拔出气相氮气管时,罐内苯酚蒸汽喷在面部及右前臂上造成灼伤。
间接原因分析	
1	氮气管外径32mm,槽车苏DFH207顶连接阀内径40mm,氮气管插入后管外壁与连接阀内壁间间隙较小,在卸车过程中,槽车内为微正压,少量苯酚蒸汽在从管壁间隙溢出过程中凝固、堵塞,无法外溢,造成关闭槽车卸车阀、氮气阀后,槽车内仍为正压状态,在拔出气相氮气管时,罐内苯酚蒸汽喷出。
2	灌装卸车岗位操作工现场监管不到位,未及时提醒、制止槽车司机违章行为。
3	PC车间对卸苯酚作业管理不到位:一是对作业过程中存在的风险辨识不全;二是对现场防护用品的管理不到位,作业过程中劳动防护用品的穿戴要求不细、不严;三是对作业现场缺乏有效

序号	措施	责任人	目标日期
1	PC 车间完善装卸车操作规程，一是细化操作步骤，辨识每一步存在的风险；二是明确劳保着装佩戴要求；三是明确车间人员管理职责；四是根据操作规程修订操作票、安全检查表和现场警示牌，明确相关条款要求司机确认。	薛世桃	9 月 30 日
2	PC 车间进一步完善现场设备设施，一是氮气加入流量要符合装卸车操作规程相关要求；二是完善装卸车鹤管标识；三是对卸车平台专用氮气管线改造，增设流量计；四是完善防坠落安全绳位置，方便可靠使用；五是现场增设洗手池、物料回收设施；六是现场增设设备标牌。	薛世桃	9 月 30 日
3	PC 车间一是进一步强化装卸车作业的现场监督管理，定期回放现场监控，发现问题及时处理，并留痕备查；二是对外来危化品车辆安全检查，安全附件不完好的禁止卸车。	薛世桃	持续
4	各单位根据常规作业清单，结合现有管控措施，进一步梳理常规作业过程中存在的风险，并制定改进措施。	各单位	9 月 25 日
5	各单位一是重新组织学习《事故管理制度》，了解事故报告程序和要求；二是学习人员受伤处置程序，进一步明确“在完成现场应急处置的基础上应第一时间送医院就医”的原则。	各单位	9 月 15 日

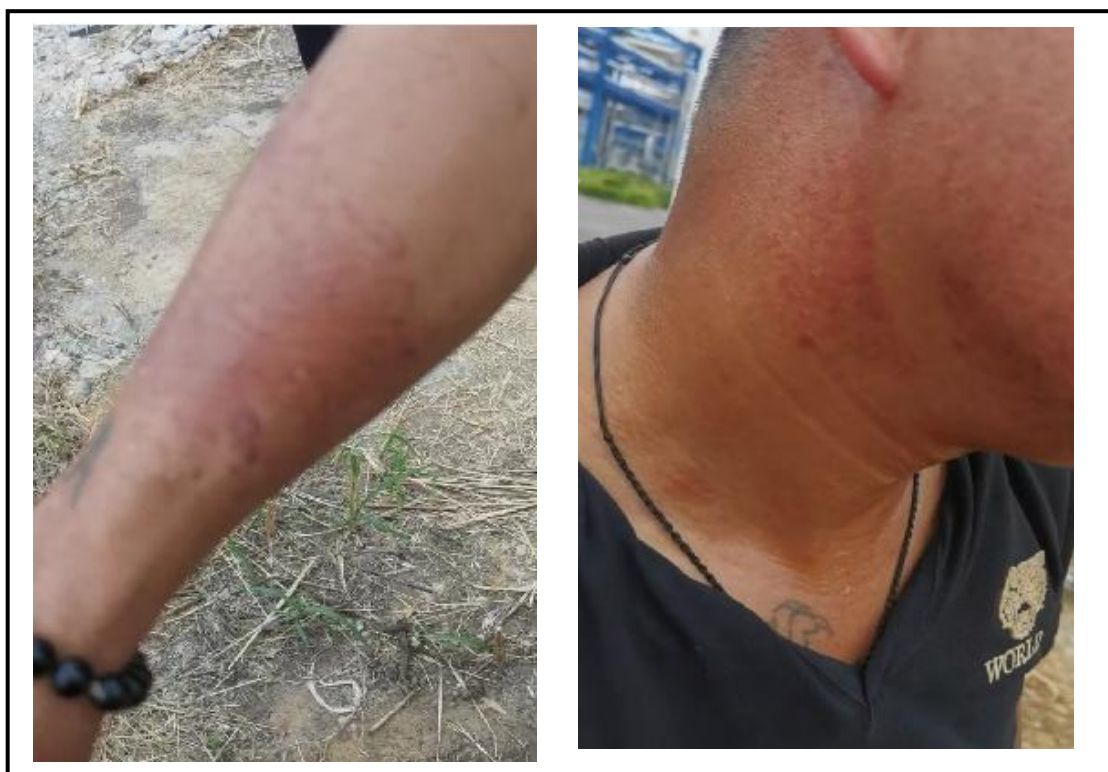
附件 2: 受伤部位照片

公司/部门	姓名	性别	岗位	年龄	受伤部位	损失工时
盛虹炼化（连云港）有限公司运送苯酚司机	郎邦双	男	--	49	右前臂、颈部化学性灼伤	--

背景： 2023 年 8 月 25 日，盛虹炼化（连云港）有限公司（以下简称盛虹炼化）运送苯酚槽车（苏 DFH207）司机郎邦双在拉出槽车气相氮气管过程中，槽车内苯酚蒸汽喷出将其灼伤。
--
