中国化学品安全协会

汲取事故教训 严禁装置设备带“病”运行

中国化学品安全协会 程长进

2023年4月14日

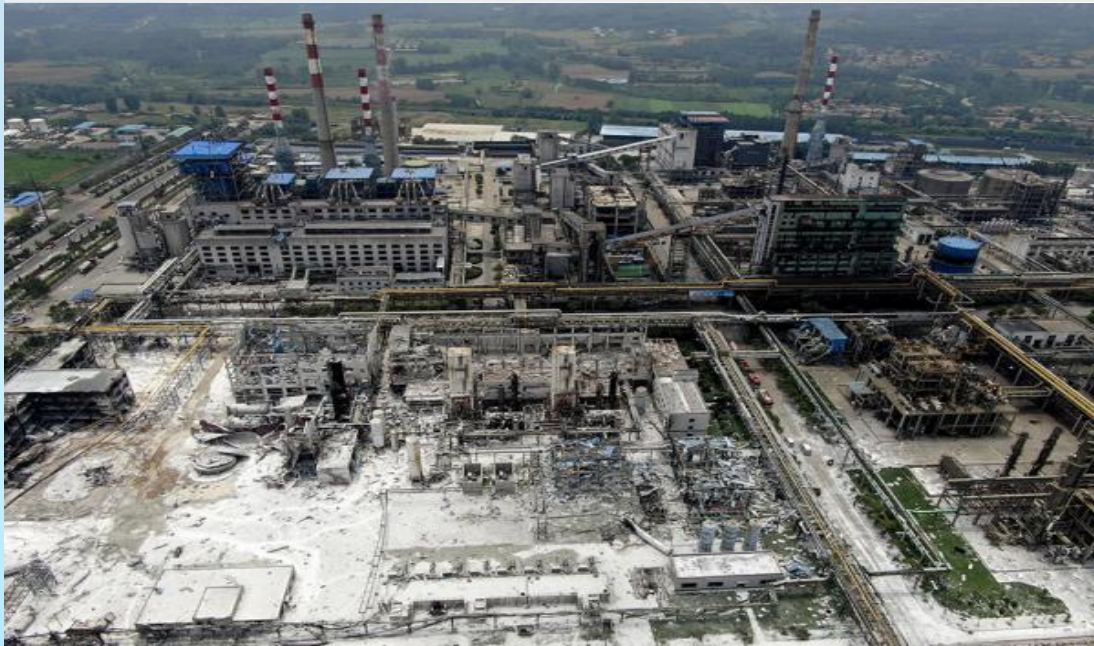
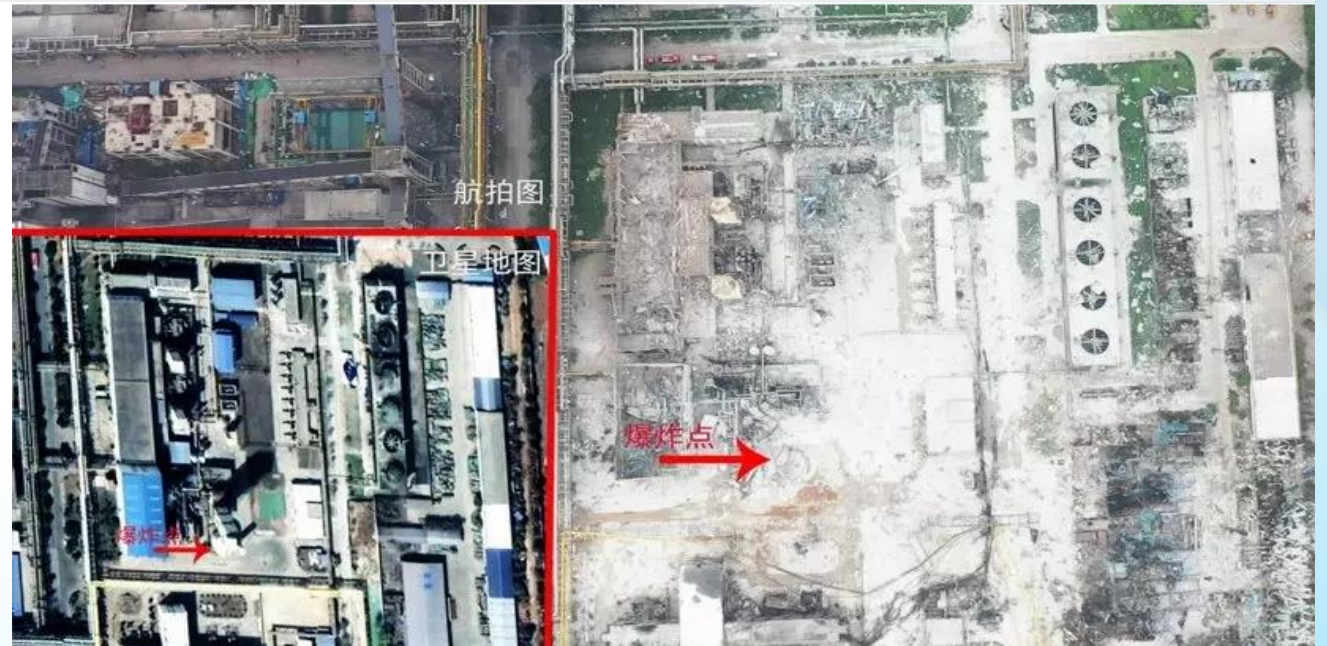
义马气化厂“7·19”事故

事故概况：2019年7月19日，义马气化厂空分装置发生重大爆炸事故，造成15人遇难、16人重伤，175人轻伤。经初步调查分析，事故直接原因是空气分离装置**冷箱泄漏**未及时处理，发生“砂爆”，进而引发冷箱倒塌，导致附近500m³**液氧贮槽破裂**，大量液氧迅速外泄，周围可燃物在液氧或富氧条件下发生爆炸、燃烧。

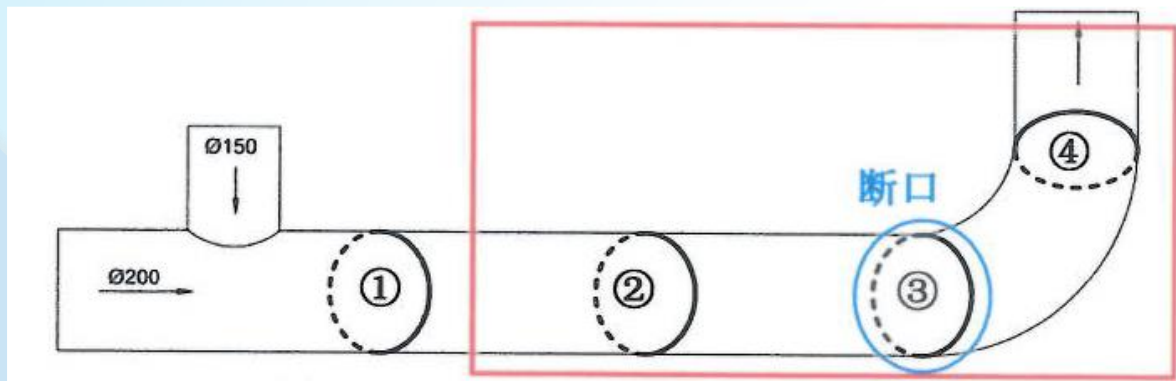
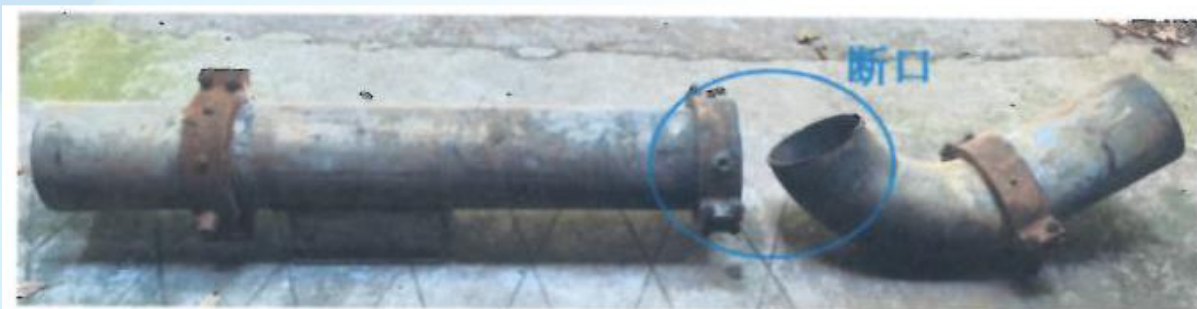
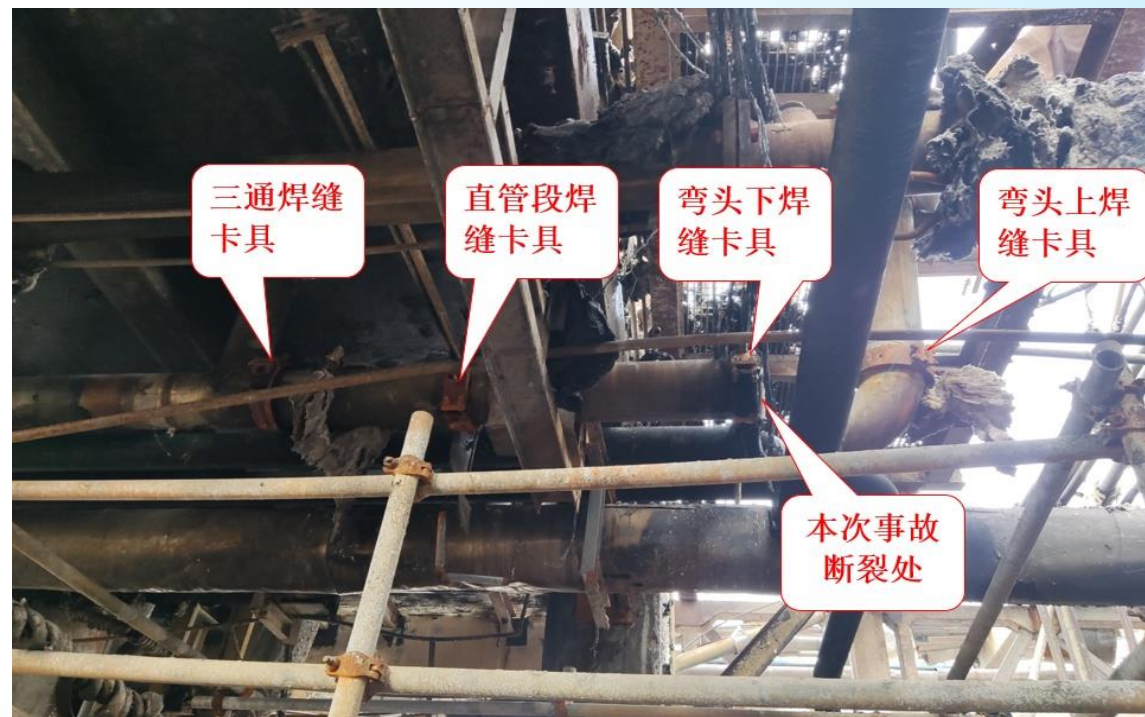
上海石油化工股份有限公司“6·18”1#乙二醇装置爆炸事故

环氧乙烷精制塔T-450塔釜至再吸收塔T-320的管道P-4507由北向南第三夹具处发生断裂，管道内工艺水（约104℃）大量泄漏，导致塔釜内溶液漏空（约68.37吨）后，环氧乙烷落到塔釜底部，沿管道P-4507断口处泄漏至大气中，遇点火源起火爆炸。大火导致塔内环氧乙烷发生自分解反应，造成环氧乙烷精制塔爆炸。

管道（管道材质为304不锈钢）的断裂是由于管道应力变化下的疲劳扩散、焊接缺陷、氯离子引起应力腐蚀共同作用的结果。

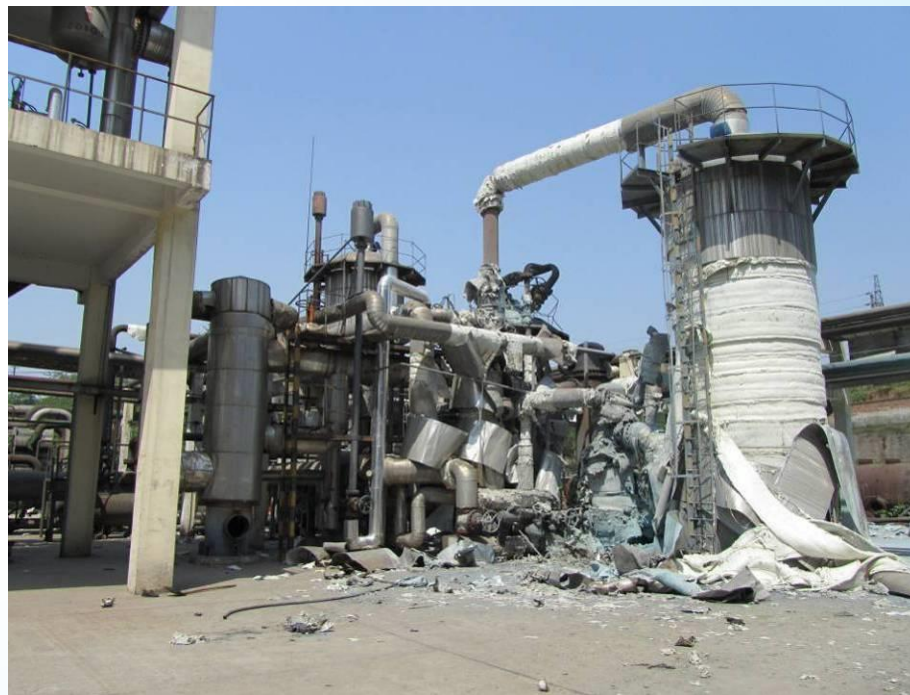
四川宏泰生化有限公司4·23爆炸事故

事故概况： 2011年4月23日11时35分，四川宏泰生化有限公司造气车间甲烷化炉进口管线发生爆炸，事故造成4人死亡，2人受伤

原因分析： 造气直转系统中低变甲烷化炉出口管道（PG-213-200管线）焊接接口在高温**含氢**介质中长期运行，缺陷暴露、扩展，发生氢气泄漏，泄漏的氢气在空气中的浓度达到了爆炸极限，在未对系统进行停车和安全措施不到位的情况下，违章进行**带压堵漏**维修，产生火花而引起爆炸。

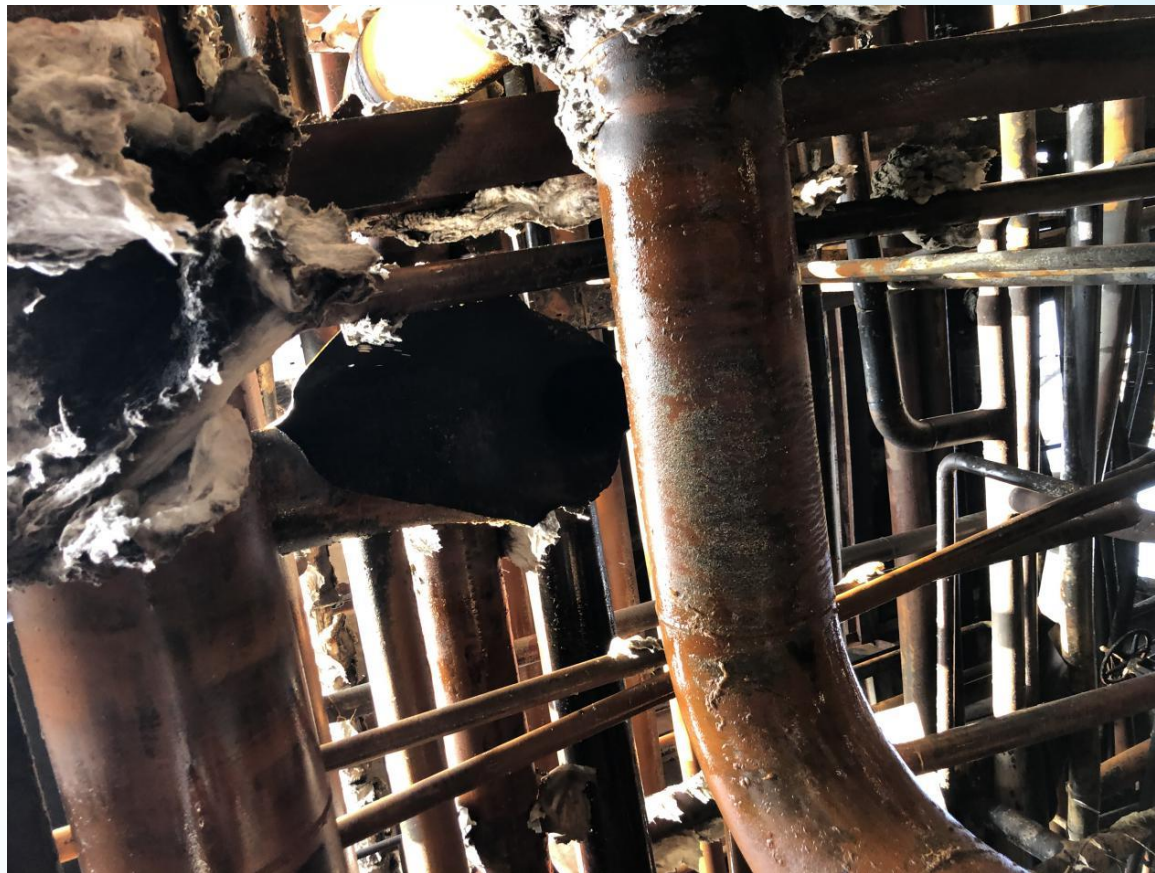
珠海长炼石化设备有限公司“1·14”事故

事故概况：2020年1月14日，珠海长炼石化设备有限公司催化重整装置预加氢进料/产物换热器E202A-F与预加氢产物/脱水塔进料换热器E204AB间的压力管道90°弯头因腐蚀减薄破裂，内部带压（2.0MPa）的石脑油、氢气混合物喷出，因喷出介质与管道摩擦产生静电火花引发爆燃。

一是企业未对预加氢高分罐酸性水（含有预加氢反应产生的 H_2S 、 HCl 、 NH_3 ）做连续监控分析，持续进行酸性水循环利用，导致事故管道中 H_2S 、 HCl 、 NH_3 等介质浓度不断提高，加剧了管道腐蚀。

二是事故管道原定操作温度为 $150^{\circ}C$ 、设计温度为 $170^{\circ}C$ ，但事发时该管道实际运行温度为 $180^{\circ}C$ 左右，超出了管道设计操作温度，在湿 H_2S 、 HCl 、 NH_3 复合酸性环境中，管道超温度运行加剧了管道腐蚀。

三是未按要求建立《重点腐蚀部位台账》，确定重点防腐部位和定点测厚点，明确定点测厚频次，未落实年度测厚工作，未对包含事故管道在内的重点腐蚀部位采取有效的管控措施。

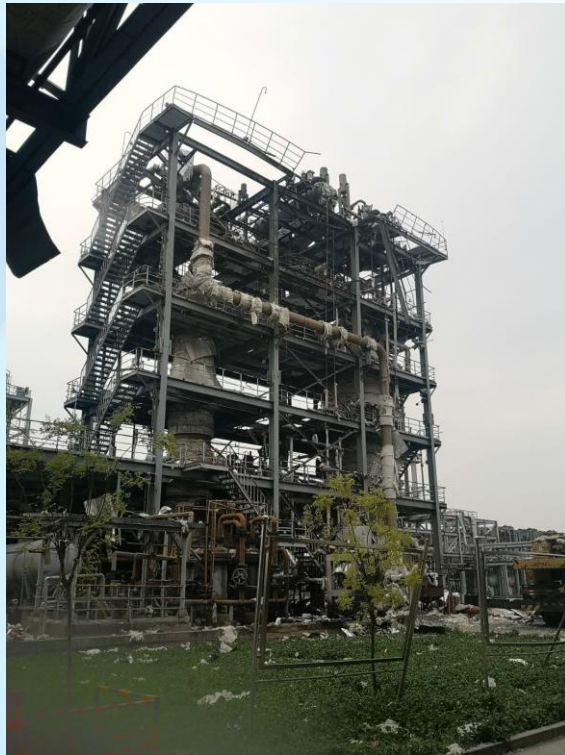
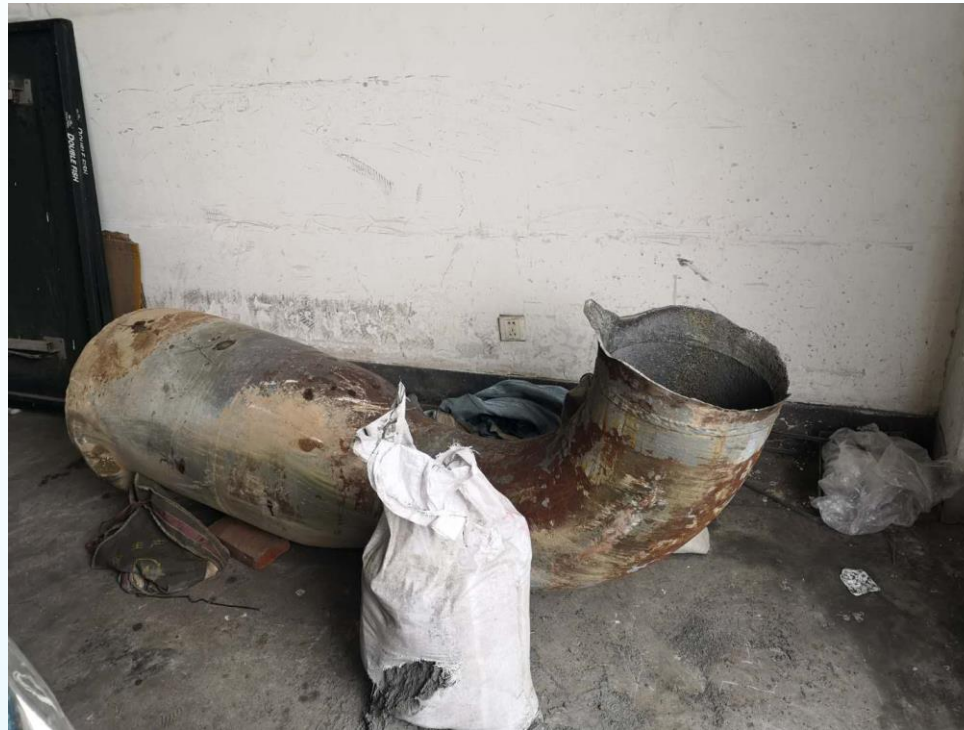
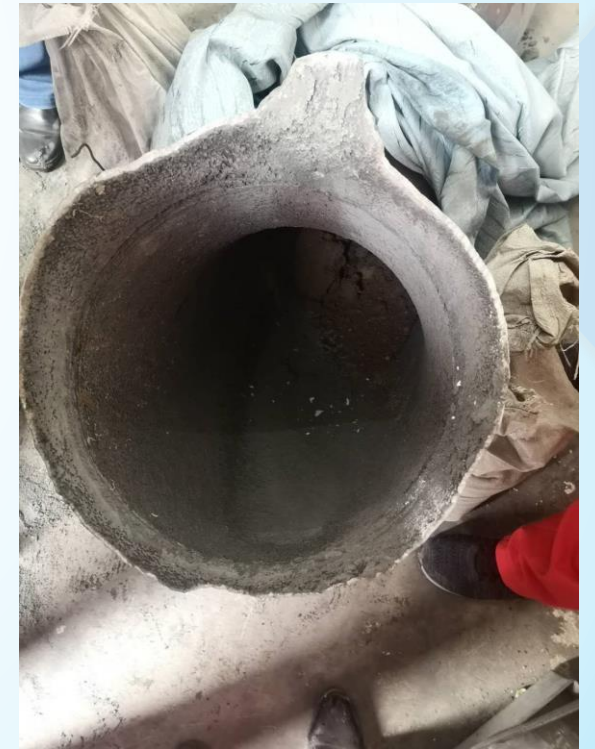
晋煤金石石家庄循环化工园区分公司“5·8”事故

事故概况：2020年5月8日，河北石家庄循环化工园区晋煤金石石家庄循环化工园区分公司合成车间甲醇回收装置合成气管线弯头，因冲刷减薄发生蠕变导致管道破裂，合成气泄漏发生爆炸。

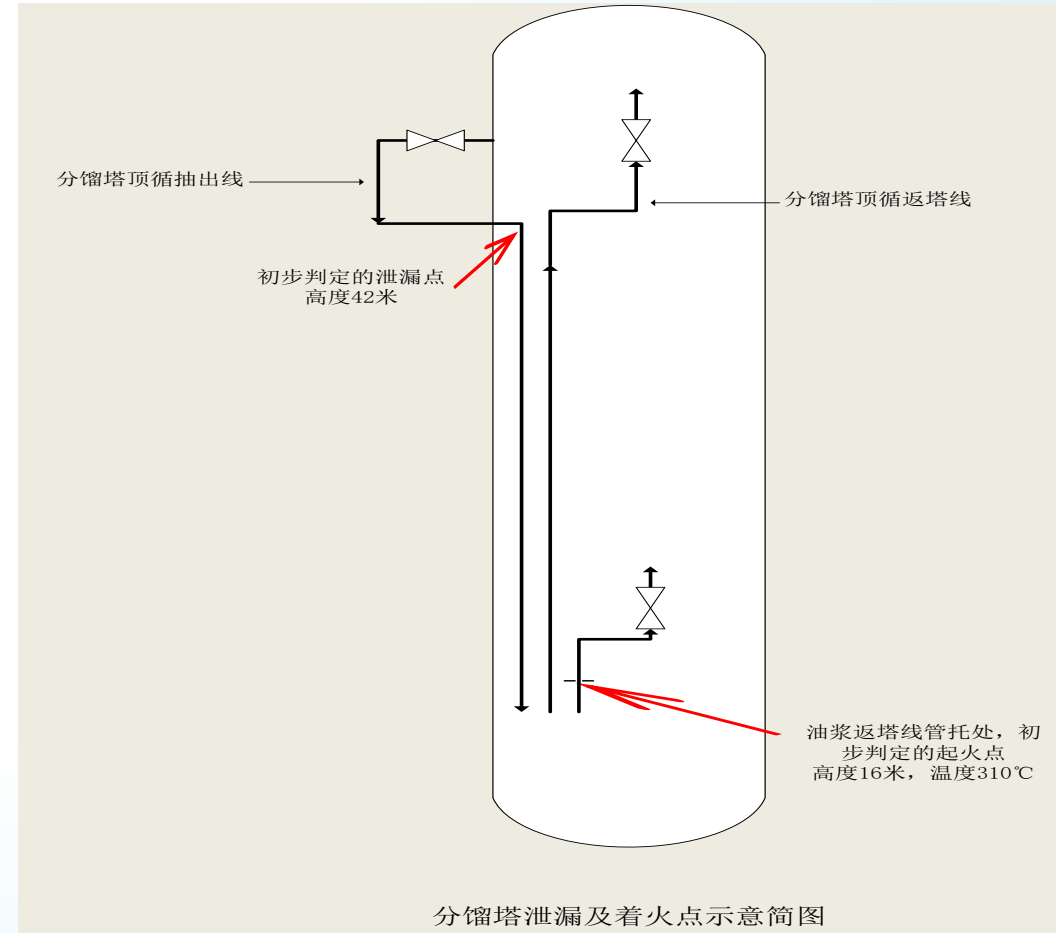
某石化企业重油催化装置分馏塔顶循抽出管线“2·27”失效事故

事故概况：2020年2月27日，重催装置分馏塔顶循抽出管线因介质腐蚀、冲刷导致管体减薄，最终导致管体开裂，发生泄漏，泄漏点距地面约42米、距塔顶约10米，泄漏介质为汽油与柴油混合物，柴油的引燃温度为230-338℃。泄漏介质沿管线向下流淌，遇分馏塔高温部位（油浆返塔线，310℃）引起自燃，火势顺势燃烧至泄漏部位，导致了着火事件的发生。

1.设备管理责任不落实。设备巡检制度针对性不强，未安排顶循管线抽出口附近管线的检测。2018年10月顶循抽出管线定期检验方案虽满足规范要求，但所选取的检测点均位于管线的下部，**未考虑到上部危险部位**，不能正确评定管线的安全状况。

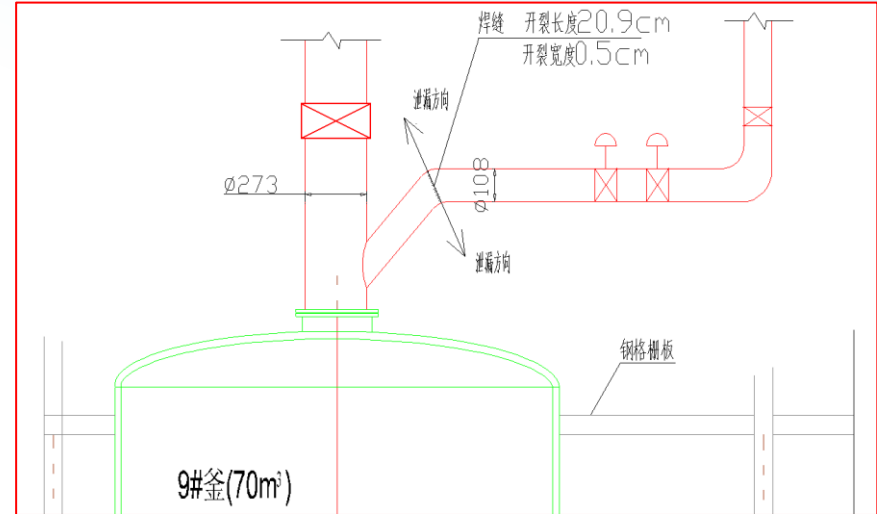
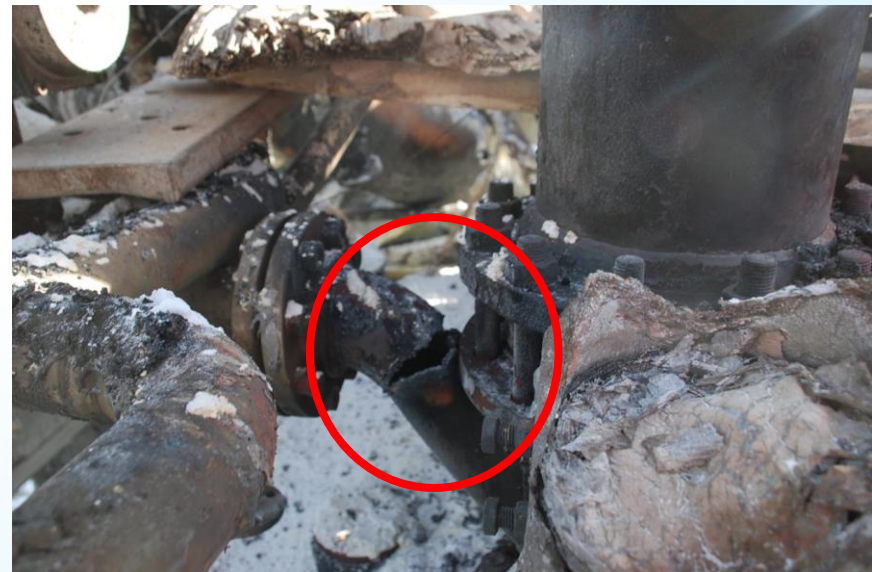
事故概况：2010年11月20日19点01分，榆社化工股份有限公司树脂二厂2#聚合厂房内发生了空间爆炸，导致2#聚合厂房北侧主框架部分坍塌，四面的墙体全部坍塌，1000m范围内厂房、民居等建筑物的门窗玻璃部分破碎；事故共造成4人死亡、2人重伤、3人轻伤，经济损失2500万元。

直接原因：横管段上安装有两个调节阀，管段没有支撑减振设施，在单体进料和聚合釜进出料时，**管道会发生振动**，并最终导致弯头焊接接头开裂。

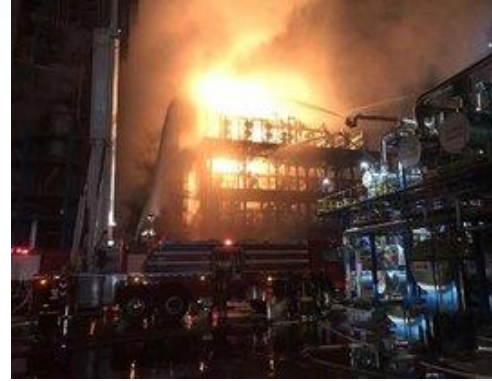
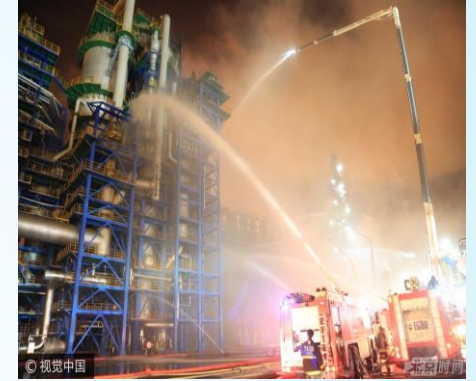
事故概况：2017年8月17日18时31分，**中石油大连石化公司“8.17”重大火灾事故**，第二联合车间140万吨/年重油催化裂化装置泄漏起火，直接原因是该联合车间三催化装置分馏单元原料油泵驱动端轴承异常损坏，导致原料油泵剧烈振动，造成密封波纹管多处断裂，引起油料泄漏着火。

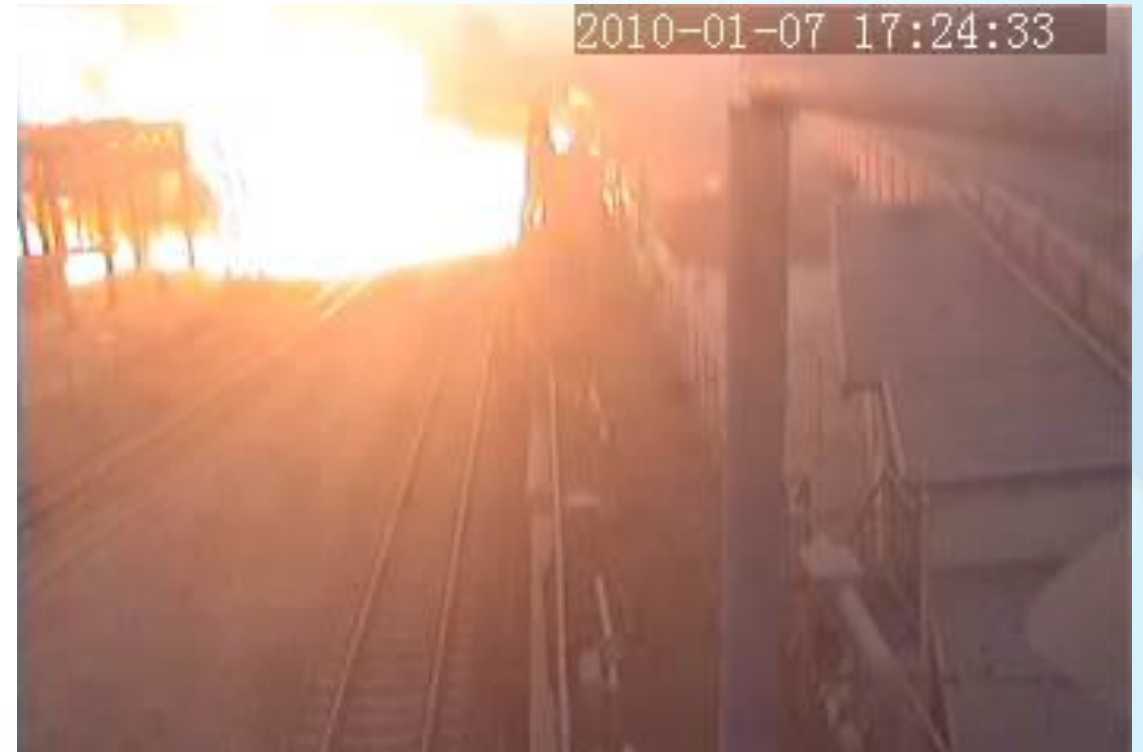
中石油兰州石化“1.7”罐区爆炸事故

事故概况：2010年1月7日17时24分，兰州石化公司316#罐区发生火灾、爆炸事故，事故共造成6人死亡、1人重伤、5人轻伤

直接原因：设备缺陷。由于316#罐区R202球罐出料管弯头母材焊缝热影响区存在组织缺陷，致使该弯头局部脆性开裂，导致碳四物料大量泄漏，泄漏汽化后的碳四物料蔓延至罐区东北侧丙烯腈装置焚烧炉，遇焚烧炉明火引燃爆炸。

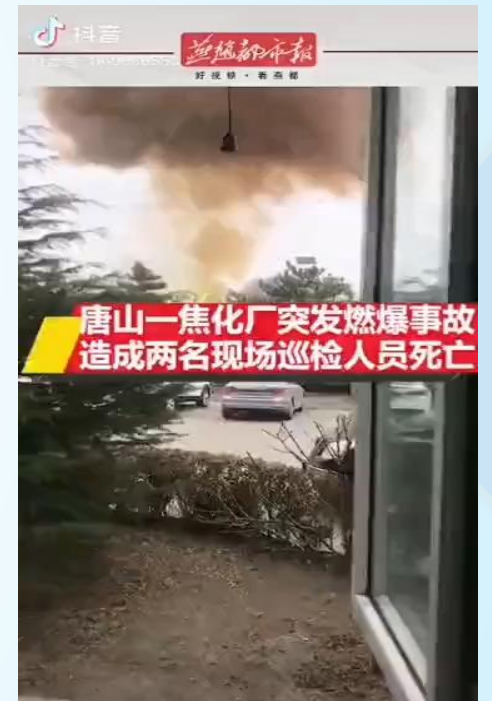
山市古玉煤焦化工有限公司2·23爆燃事故

直接原因：甲醇合成反应器出口管道法兰焊缝断裂，合成产物（约80℃、5MPa压力，氢气占比约70%）泄漏发生燃爆。

根原因分析：一是设备制造缺陷。甲醇水冷器入口管道连接法兰设计材质为304不锈钢，但实际设备制造选用材质为16锰钢。在环境温度小于100℃、合成气中含有水蒸气的条件下形成了弱酸性环境，对16锰钢材质法兰造成腐蚀，法兰壁厚由18mm减为3mm。在4.2MPa的工作压力下，法兰焊接处整体断裂，泄漏的合成气喷出后与空气形成爆炸性混合物，与管道摩擦产生静电火花引发爆燃。二是未严格履行建设单位职责。设计院在提出水冷器的出入口管道两个连接法兰选用材质应采用304不锈钢，并将设计图纸交付古玉公司后，公司没有将图纸交给施工单位、监理单位和设备供应单位，致使甲醇水冷器法兰仍按最初设计的16锰钢的材质安装。三是组织竣工验收时，未对是否符合设计要求进行审核。

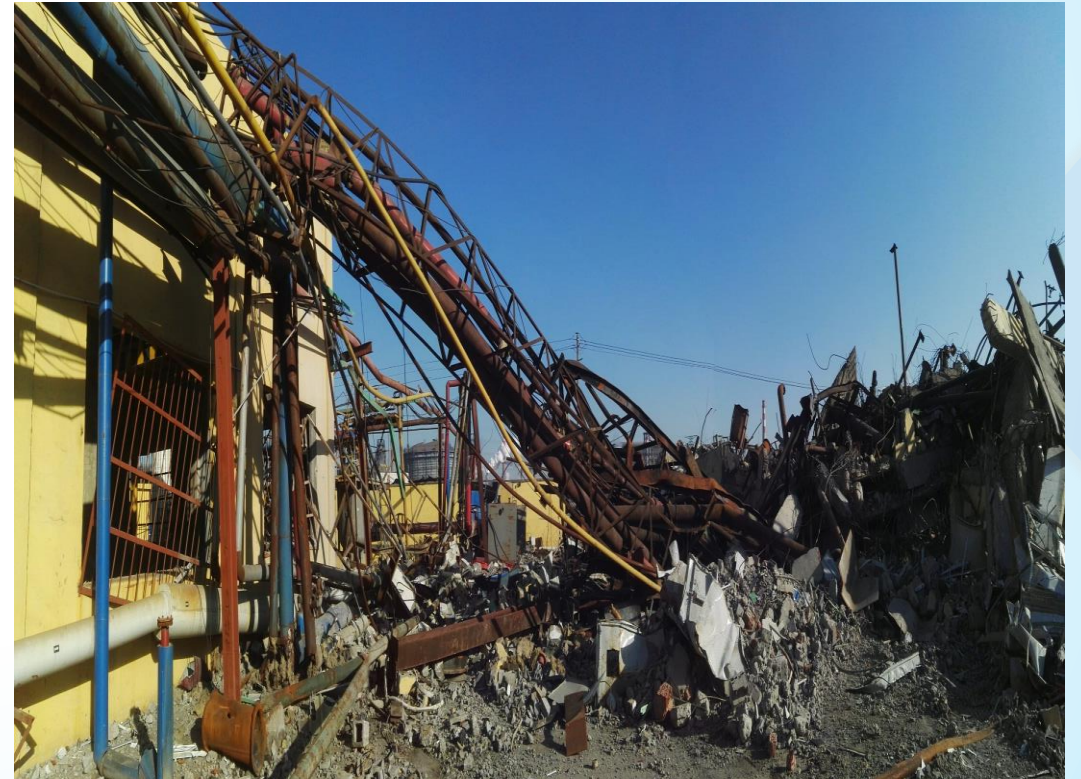
连云港聚鑫生物科技有限公司“12·9”爆炸事故

事故概况：2017年12月9日凌晨2时20分左右，连云港市灌南县堆沟港镇化工园区聚鑫生物科技有限公司四号车间内发生爆炸，爆炸引发临近六号车间局部坍塌，事故造成10人死亡。

直接原因：尾气处理系统的氮氧化物（夹带硫酸）串入1#保温釜，与釜内物料发生化学反应，持续放热升温，并释放氮氧化物气体（冒黄烟），釜内压力骤升，物料大量喷出，与釜外空气形成爆炸性混合物，遇燃烧火源发生爆炸。

1. **事故装置压料介质变更情况**。原设计保温釜物料压入高位槽的介质为氮气，2017年6月左右，因制氮机损坏，企业擅自改用压缩空气。
2. **尾气处理系统改造情况**。因脱水釜、保温釜和高位槽的尾气直排大气，2017年4月至5月，对四车间脱水釜、保温釜、高位槽的直排尾气进行改造。5月中旬经环保验收后，又擅自将改造后的尾气处理系统与原有的氯化水洗尾气处理系统在三级碱吸收前连通，中间仅设置了一个管道隔膜阀，在使用过程中，原本两个独立的尾气处理系统实际串连成一个系统。
3. **擅自取消保温釜爆破片**，使设备安全性能降低。

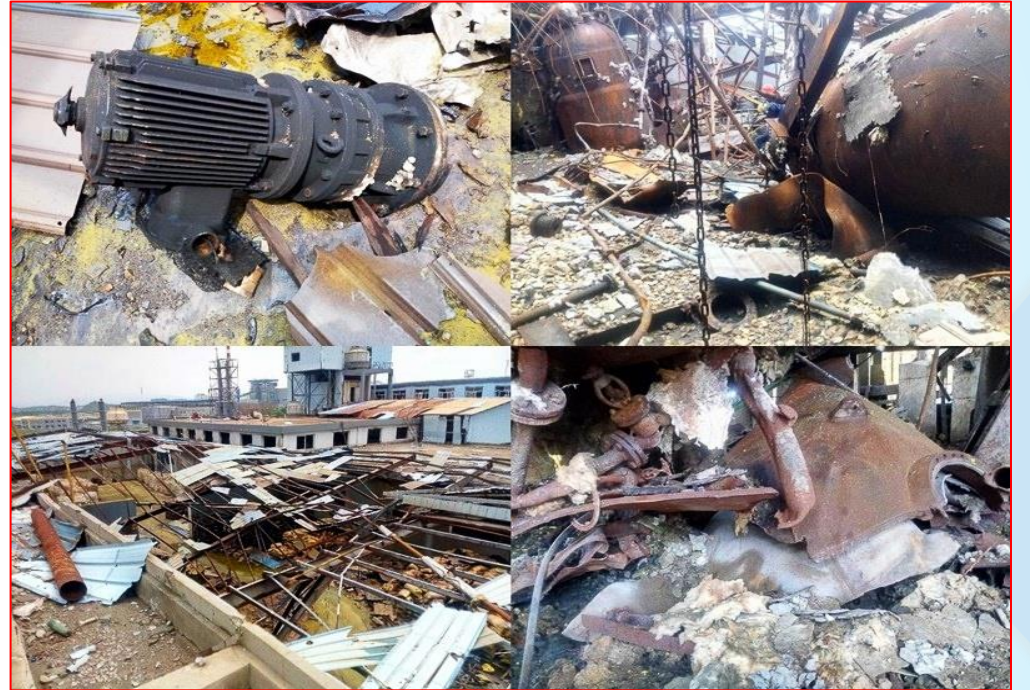
事故概况：2017年7月2日，九江之江化工有限公司发生爆炸事故，造成3人死亡、3人受伤。

直接原因：违法购买、安装和使用已报废且存在严重质量缺陷的反应釜，搅拌桨不能持续进行搅拌，导致反应釜内物料局部反应较为激烈，速率难以控制，且该公司在生产过程中**违规停用了控制压力、温度的安全联锁装置**，致使反应釜温度、压力的异常升高不能得到及时有效控制，超过了工艺要求的安全控制范围，最终导致温度、压力异常升高而发生爆炸。

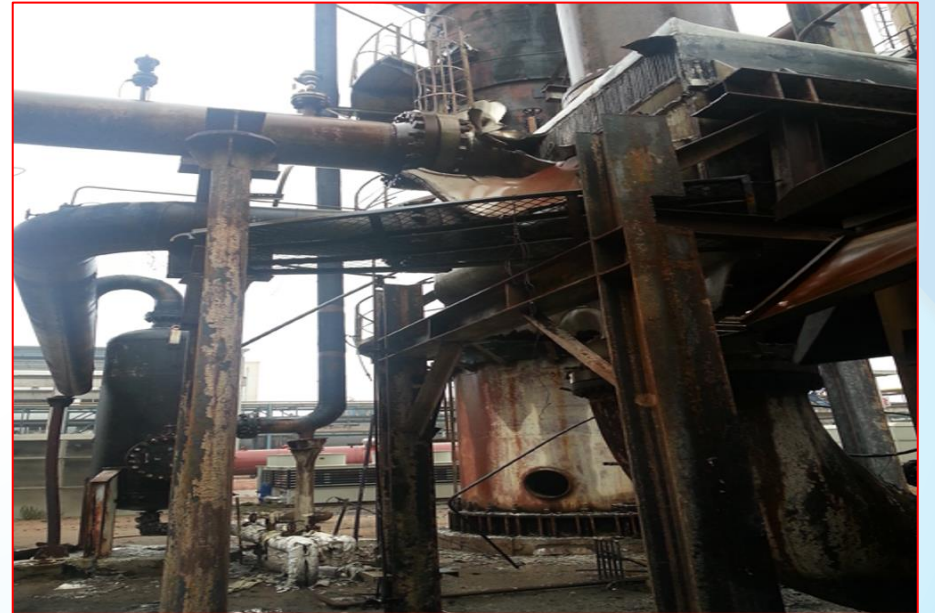
内蒙古伊东集团九鼎化工有限责任公司“6·28”压力容器爆炸

发生爆炸的生产设备为净化工段脱硫脱碳工序使用的三气换热器，为铝制板翅式换热器，是特种设备（第一类固定式压力容器），由某空分公司于2011年3月设计制造。

该三气换热器从投入运行到爆炸前，脱硫气入口联箱两侧人字焊缝处四次出现裂纹泄漏，设备存在明显质量问题。此次爆炸是由于在前四次未修焊过的脱硫气进口封头角接焊缝处存在贯通的陈旧型裂纹，引发低应力脆断导致脱硫气瞬间爆出。
