中国化学品安全协会
China Chemical Safety Association

化工企业冬季安全生产管理

汇报人：史宏林
2021年12月3日

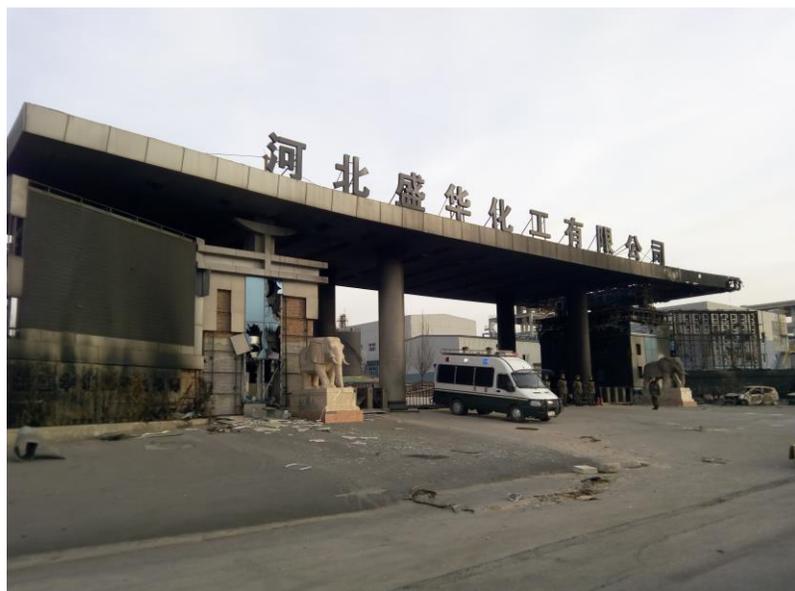
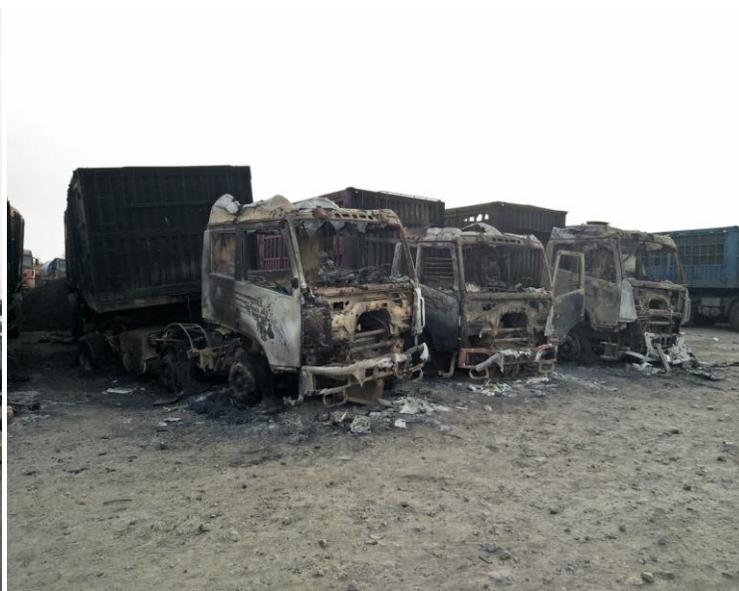
(一) 河北盛华化工有限公司“11·28”重大爆燃事故

2018年11月28日零时40分左右，位于河北省张家口市望山循环经济园区的盛华公司附近发生重大爆燃事故，导致24人死亡、21人受伤，并造成该公司南侧毗邻的310省道上的38辆货车和12辆小汽车被烧毁。

1、直接原因：氯乙烯气柜卡顿、倾斜，开始泄漏，压缩机入口压力降低，操作人员没有及时发现气柜卡顿，仍然按照常规操作方式调大压缩机回流，进入气柜的气量加大，加之调大过快，氯乙烯冲破环形水封泄漏，向厂区外扩散，遇火源发生爆燃。

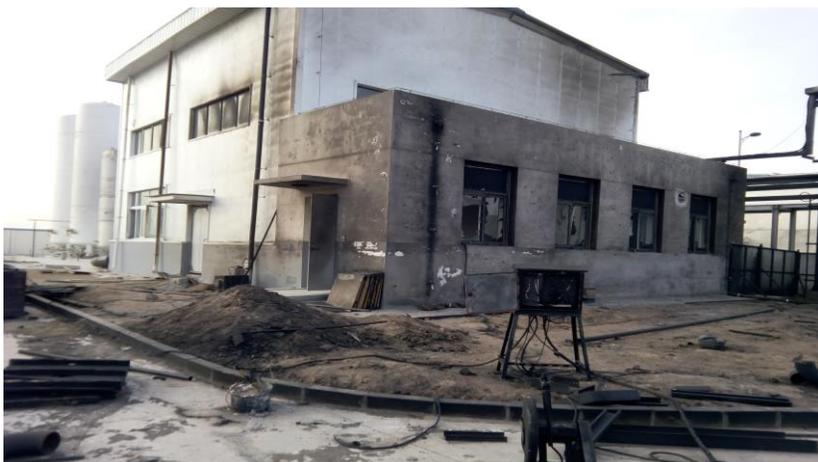
气柜是储存气体的一个容器，应该严格做定期检维修，有关规程上要求它1-2年要进行1次中修，5-6年要进行1次大修，但是河北盛华自2012年正式开工以来已经6年，任何的检维修都没有做过。

泄漏之后，气柜里的压力降低，但操作人员未到现场确认。按照常规的方法应该是增加气量把压力补上，但是这种常规方法在事故状态下不是一种正确的操作方式，然后增加气量的动作又比较快，所以使补回来的气量短时间增加比较快，冲破了密封，使泄漏进一步加大。

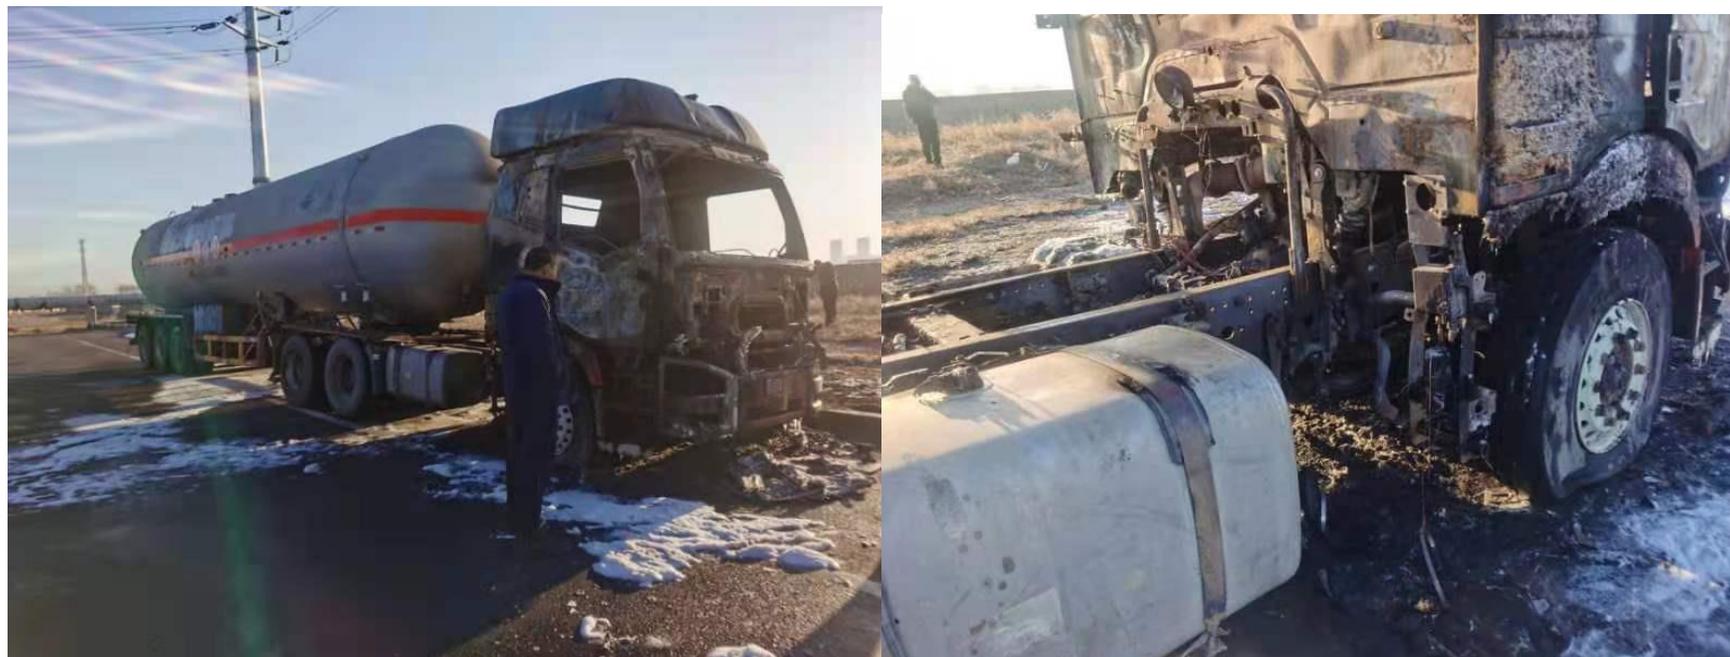
(二) 北方某化工园区路边车头被烧毁事故

2020年10月25日凌晨1点左右，等待卸车的液化气罐车驾驶室着火，附近企业消防队接到报警，赶到现场，扑灭火灾，车头烧毁，没有酿成严重后果。事发时，停车场有近30余辆液化气和其它危化品车辆。

直接原因是驾驶室采用柴油炉取暖，输送柴油的塑料管靠近加热盘管，老化泄漏着火。事故发生后，园区取缔了这个临时停车场，并要求进厂卸车的危化品车辆不能安装柴油或其他易燃品的加热炉。

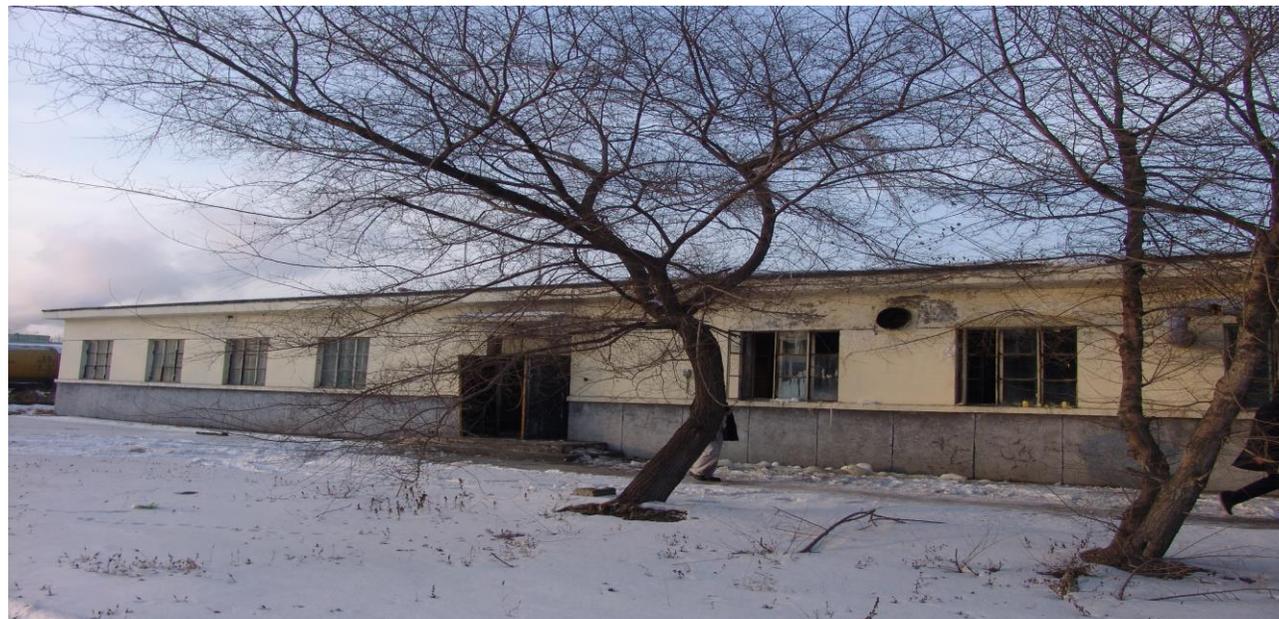
(四) 某石化分公司“1·19”中毒事故

2008年1月19日，某公司空分采暖泵站，2名巡检操作工进入泵站，中毒窒息。找到2人时，1名员工在闲置更衣间内，头朝北身体呈蜷曲状跪倒在地，且口中有呕吐物；另外1名员工，在闲置的工休间内，靠近窗口处面朝门、手握手机，呈侧卧状倒地，且口中有呕吐物。两人经抢救无效死亡。

经过事故调查组现场调查、核实和法医鉴定，二人为长时间处于有毒气体（CO）环境，导致中毒死亡。
有毒气体（CO）来自合成氨E2411泄漏。

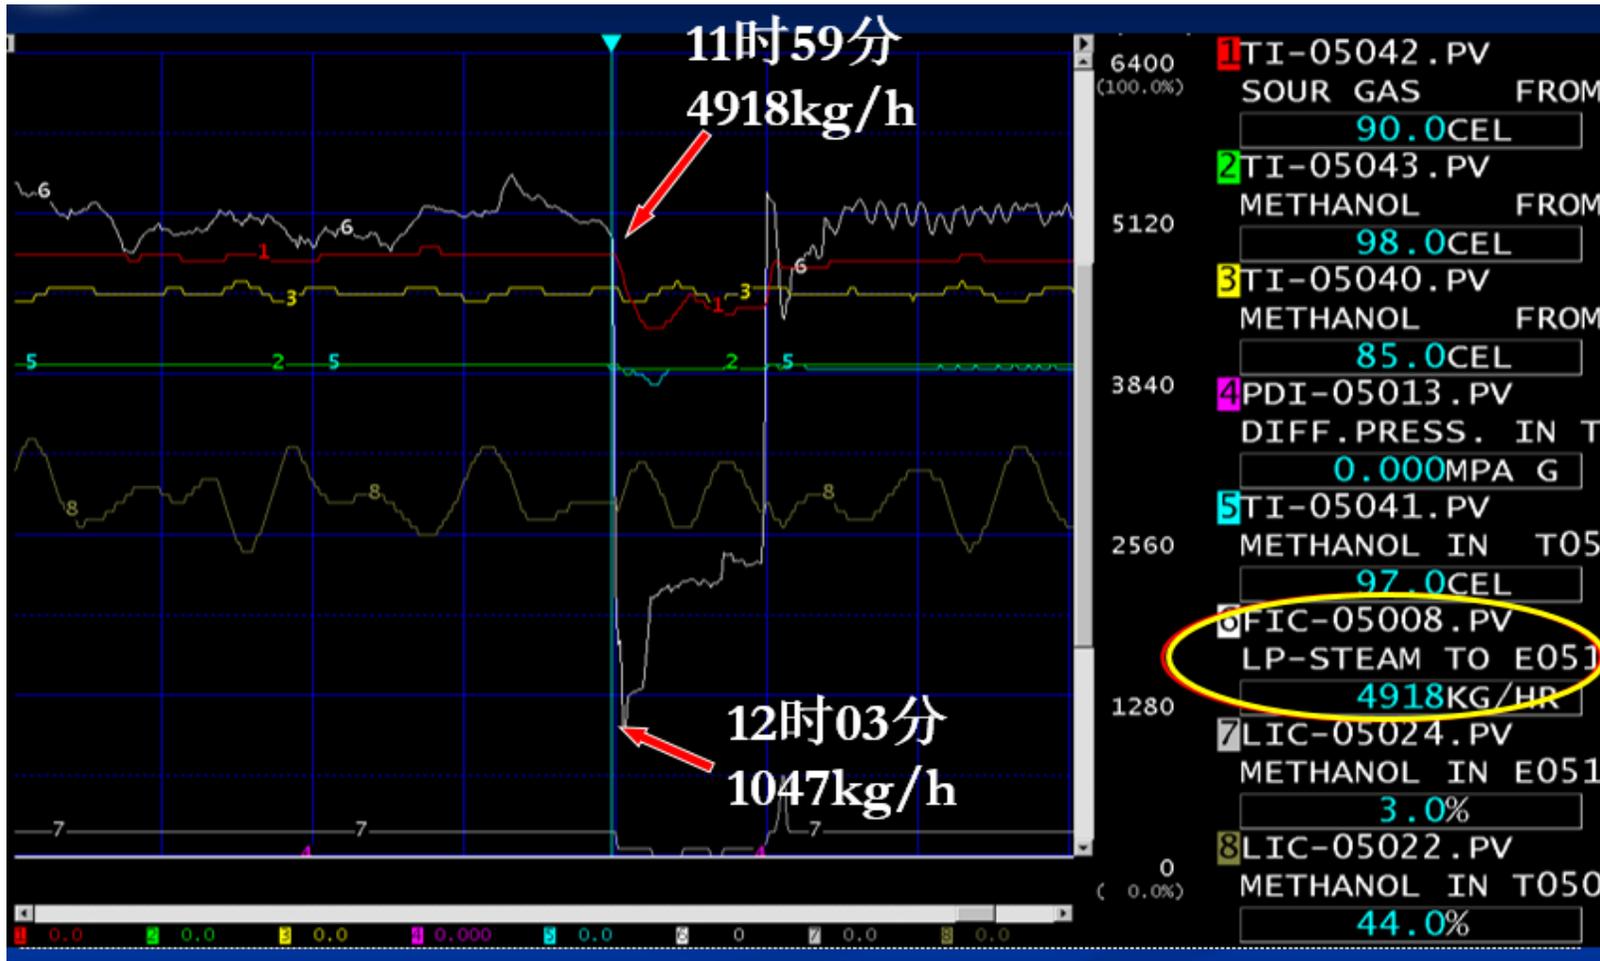
甲醇再生塔再沸器E0513正常蒸汽流量控制FIC05008.PV为5100kg/h左右。 11时59分，蒸汽流量为4918kg/h；12时03分，蒸汽流量4分钟之内降至1047kg/h。

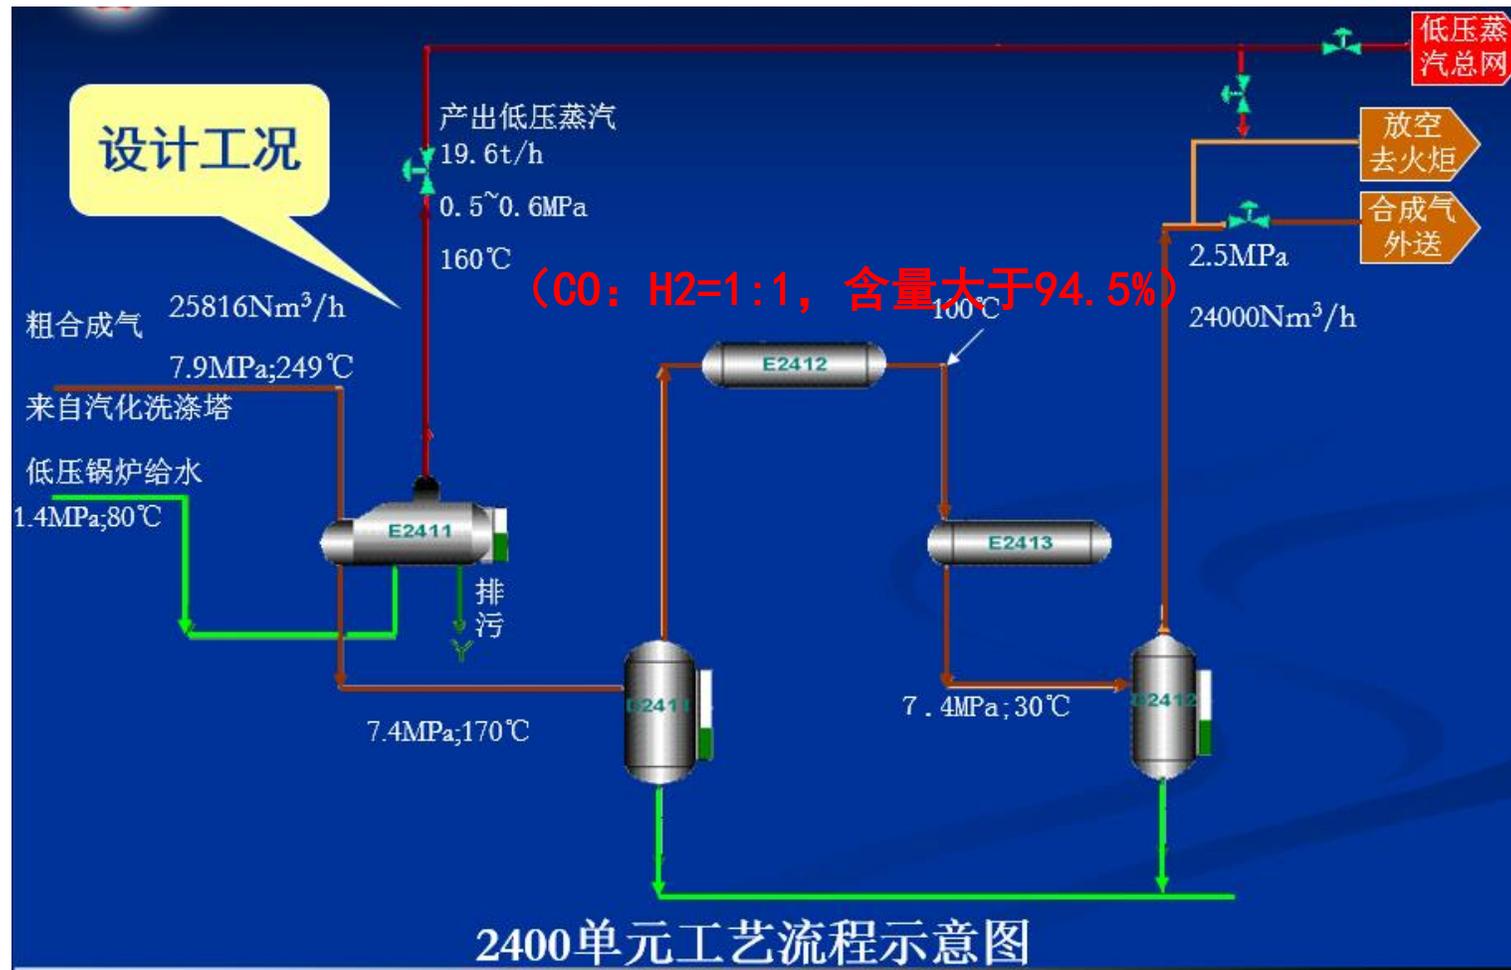
工艺流程：从气化单元洗涤塔后部抽出粗合成气（7.9MPa、249°C、25816m³/h；**CO: H₂=1:1, 含量大于94.5%**），经低压蒸汽发生器E2411冷却，回收粗合成气余热，副产0.6MPa低压蒸汽，并入厂区低压蒸汽管网。

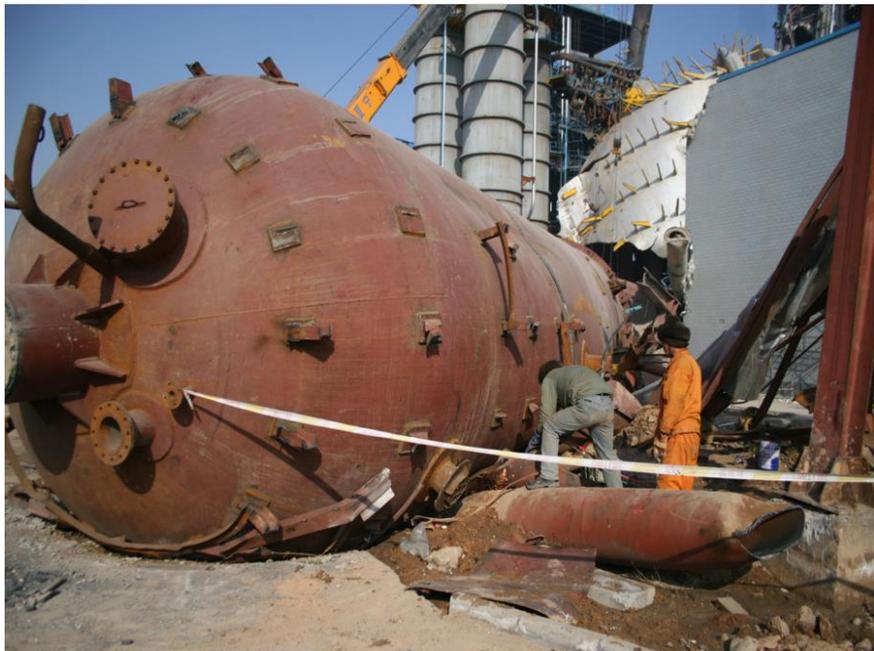
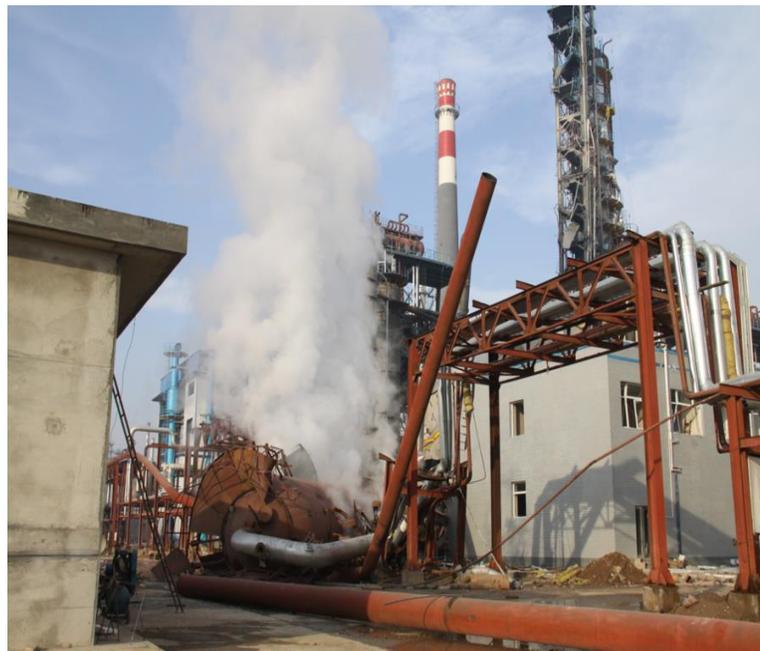
(五) 某精细化工公司在建项目催化裂化装置中的再生器发生爆炸

2009年12月3日上午9:18分，80万吨重催装置，为防止外取热器底部留的积水冻坏下联箱管道，向外取热器内通了1根直径20毫米、长度20米左右的胶皮管，引用液化石油气进行明火加热，发生爆炸，造成2人死亡，1人重伤，9人轻伤，直接经济损失844.71万元。

12月3日7时30分，早班人员接班时，发现外取热器内的保温火熄灭。由于班组未配备可燃气体检测仪，接班人员对外取热器进行简单通风后，9时18分打开液化气阀，用火机点燃，准备将点燃的金属管插入外取热器内，刚刚接近外取热器口时，便听到外取热器内传出异响，重催塔体开始震动，随即发生爆炸倒塌。

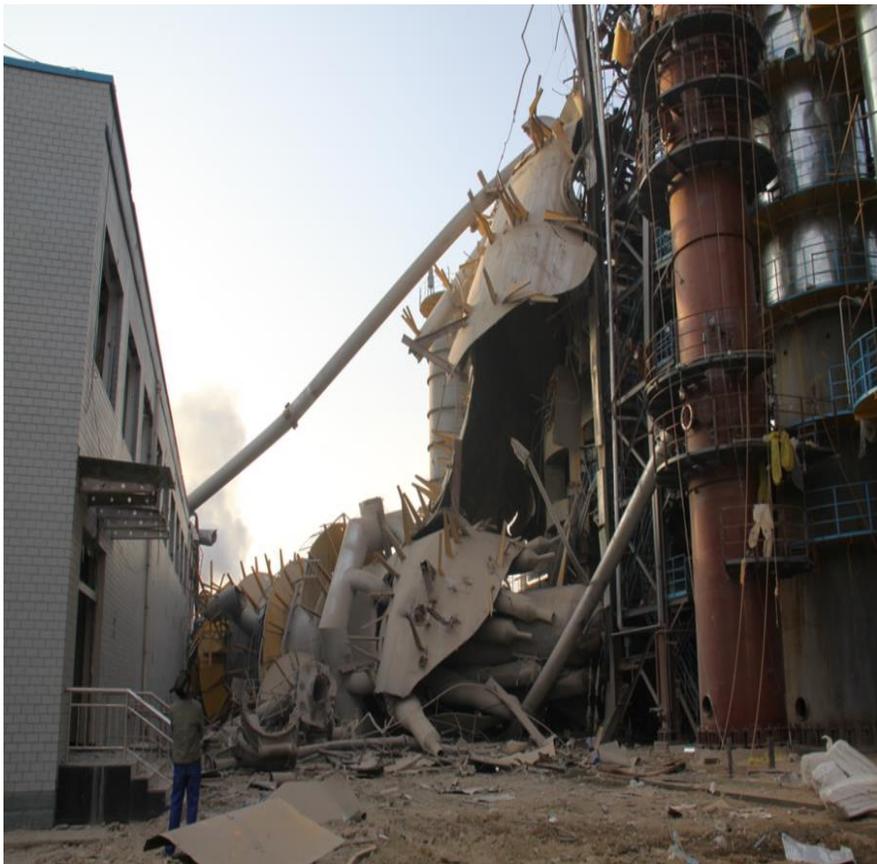
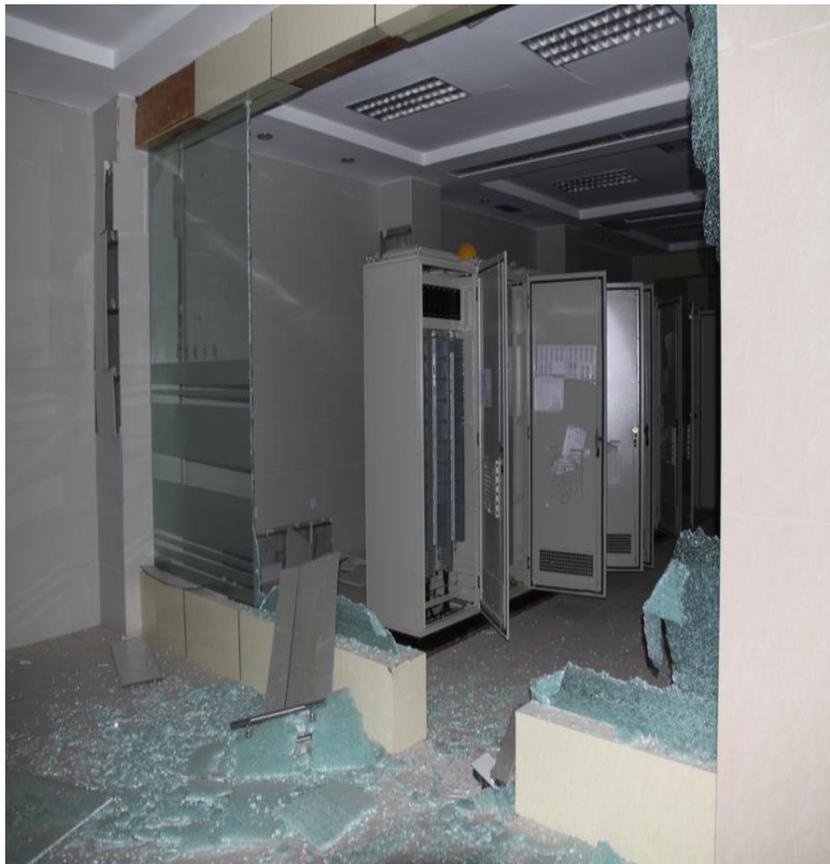
作业人员在操作过程中，明知用液化气明火加热危险性很大，违反操作规程，未向项目负责人或现场指挥人员报告，也没有采取有效防范措施，一直违章作业。特别是在12月2日下午，出现闪爆后，没有及时汇报，不分析闪爆原因，没有立即停止作业，最终导致事故。

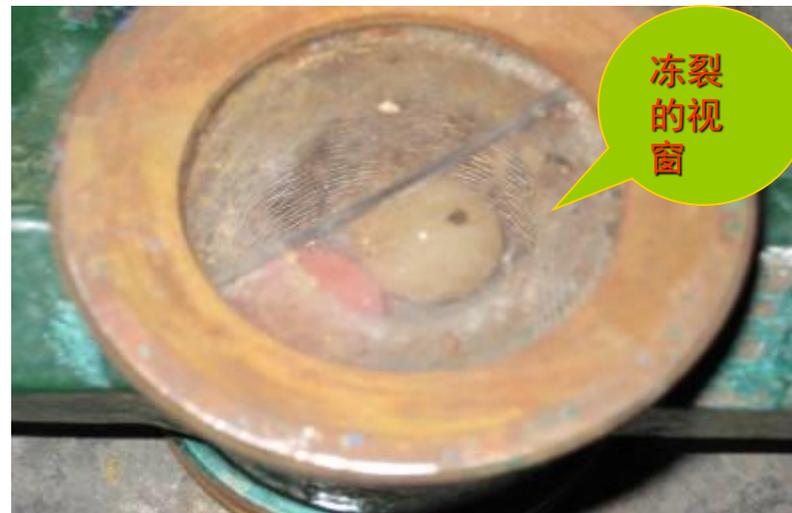
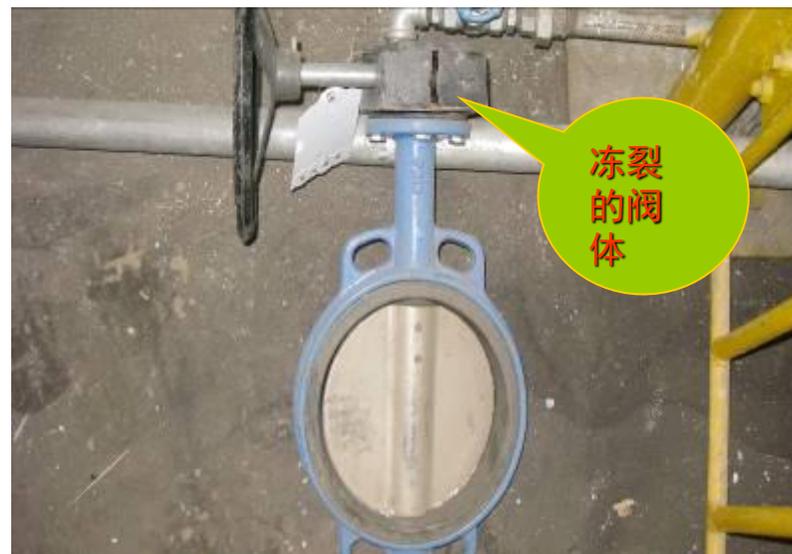
事情经过：某炼油厂受寒流袭击，气温由3~4摄氏度骤降到-8~-7摄氏度，而设备、阀门内的残留余液未作进一步的检查和处理，发生了严重的设备冻坏事故，全厂有13台机泵的水冷托架、填料箱冷却盖、泵壳被冻坏；35只铸铁阀门被冻裂。

直接原因：对寒流的突然袭击缺乏思想准备和物质准备，麻痹大意，管理上不严不细，防冻措施不全面、不及时、不得力。

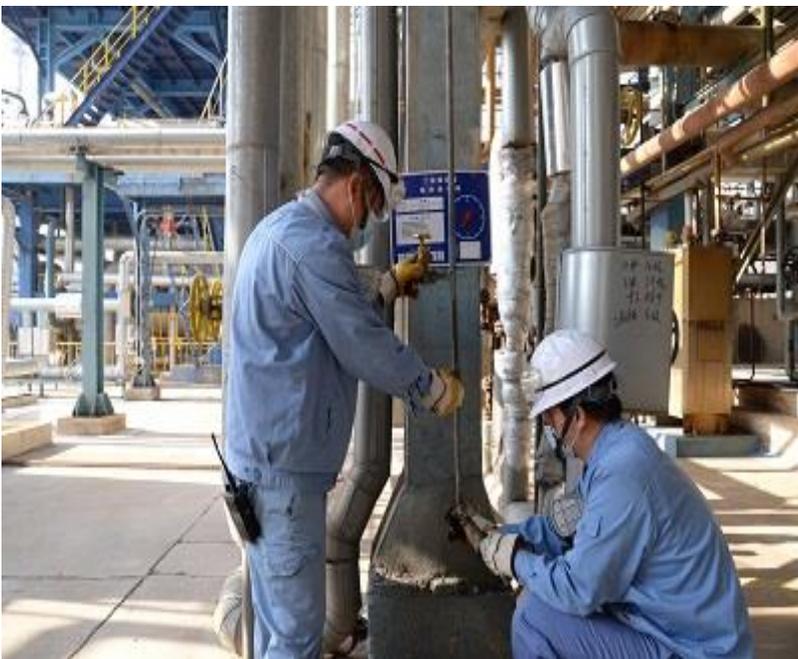
3、仪表伴热故障，造成仪表控制失灵

冬季气温低，仪表风露点可能升高，没有伴热或伴热效果不佳都会造成仪表管线冻堵，使仪表误指示或误动作，造成停车等多种生产安全事故。

2012年11月1日凌晨1时24分，某公司减温减压器0.4MPa压力变送器导压管发生冻凝，导致中控室DCS显示0.4MPa低压蒸汽压力指示失灵（当时0.4MPa低压蒸汽压力显示-0.025MPa），传送错误信号，造成低压蒸汽自动调节阀误动作（低压蒸汽调节阀100%开启），0.4MPa低压蒸汽管网压力高于0.45MPa，达到放空设定值，自动排空阀开启，开始泄压。由于岗位人员未及时发现远传压力表已冻凝，将0.4MPa低压蒸汽调节阀门关闭过小，导致低压蒸汽压力降低至0.12MPa。减压阀手动开至14.7%，造成0.4Mpa蒸汽压力降低12分钟。此次失误影响了PP装置开工。

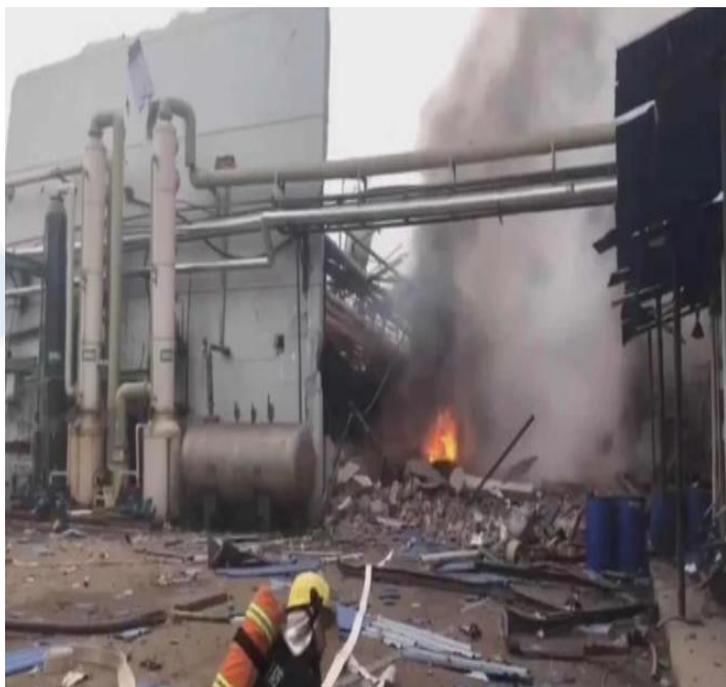
事故案例：静电引发的爆炸事故案例

2020年11月17日，江西省吉安一化工企业发生爆炸，造成3死5伤。初步调查事故原因是，303釜处理的对甲苯磺酰脲废液中含有溶剂氯化苯，操作工使用真空泵转料至302釜中，因302釜刚蒸馏完前一批次物料尚未冷却降温，废液中的氯化苯受热形成爆炸性气体，**转料过程中产生静电引起爆炸。**

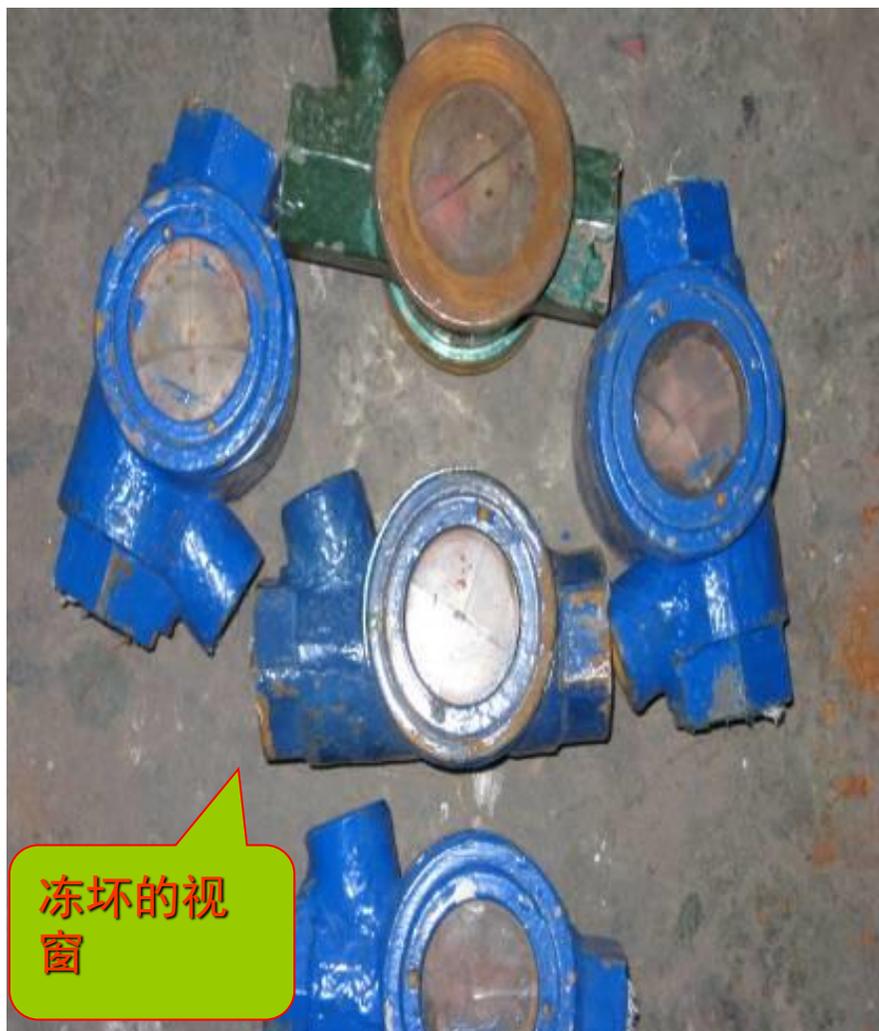
冻坏的视窗

经过：某厂裂化车间液化气岗位，在接班后，没有认真细致地检查所属设备，中午时，又擅自脱岗，直至16时接班人员检查发现一台130平米冷却器的封头冻裂。

直接原因：岗位人员严重违反劳动纪律，擅自脱离岗位，设备长时间不作巡回检查，以致冻坏冷却器。

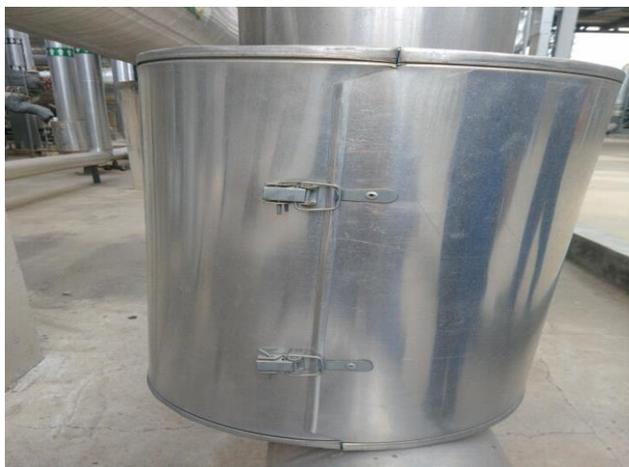
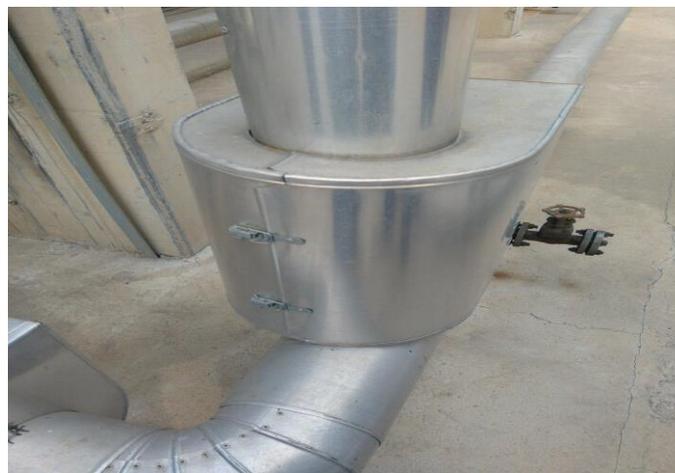
装置法兰、阀门拆卸频次高的部位专门制作了法兰盒，方便拆卸重复利用。

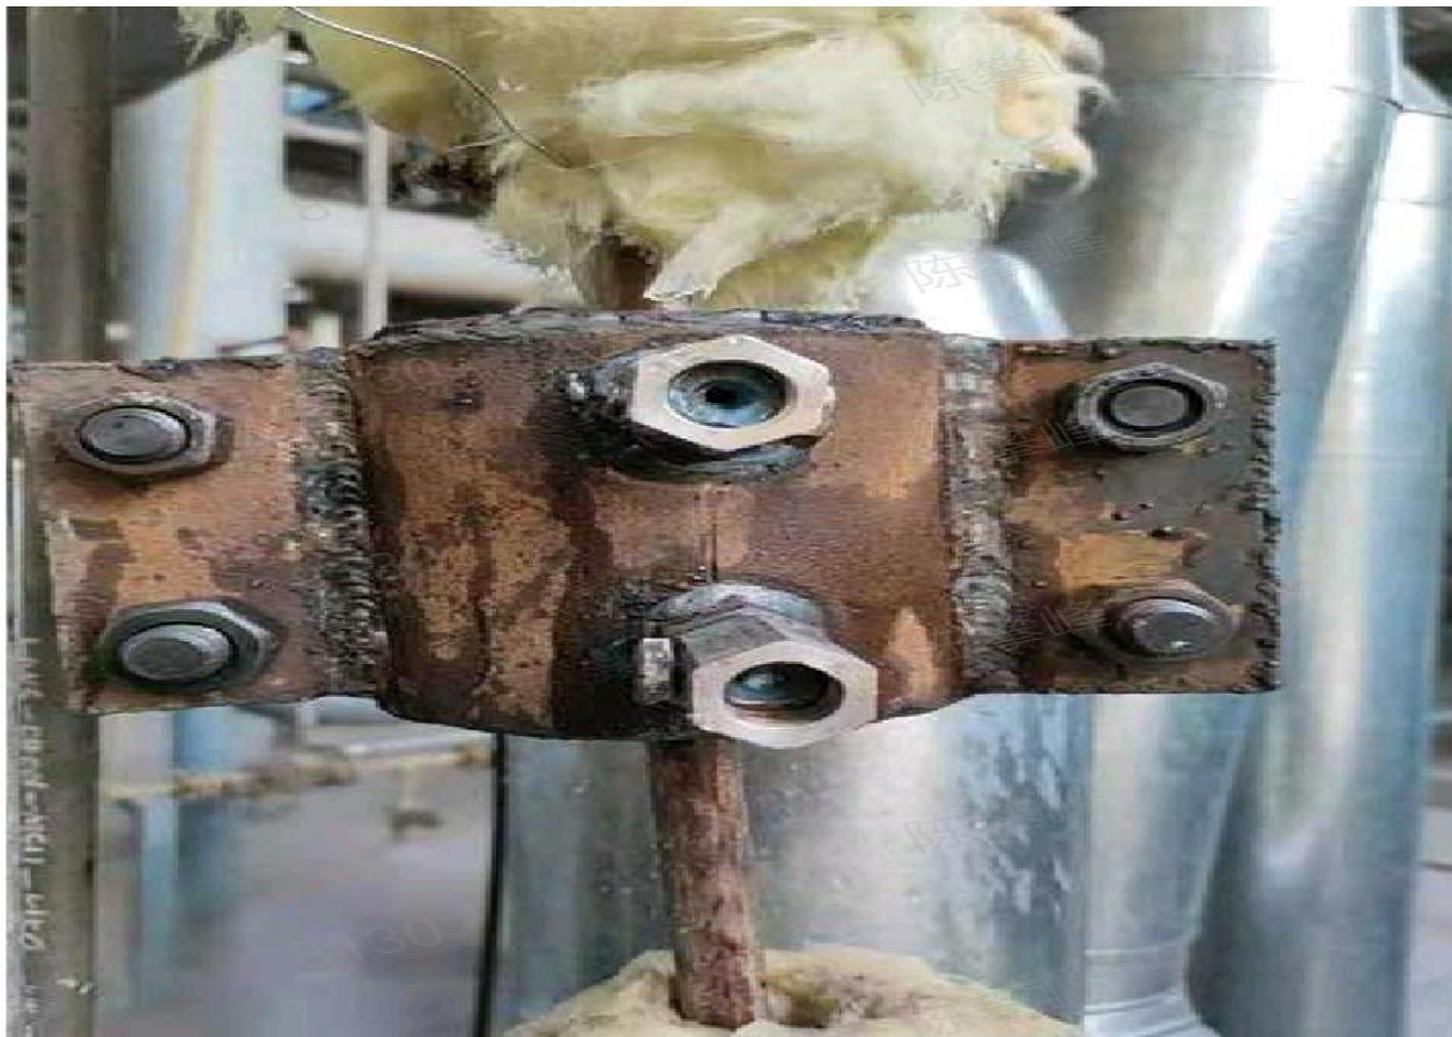
制作的固定夹具

处理措施：对断裂管线临时用高压带缠裹后恢复进料，制作夹具堵漏胎进行了封堵，利用停车机会对该管线进行更换。

案例：某炼油厂汽油加氢装置分馏塔至醚化装置的轻汽油进料管线的分析小屋AIC0902的返回线DN15管线发生冻裂泄漏，**该分析小屋长期不使用，为了消除漏点，汽油醚化装置进行切料处理。**

原因分析：因该分析小屋长期没有投用，返回线成为盲肠死角，致使在寒冷天气下出现冻裂。

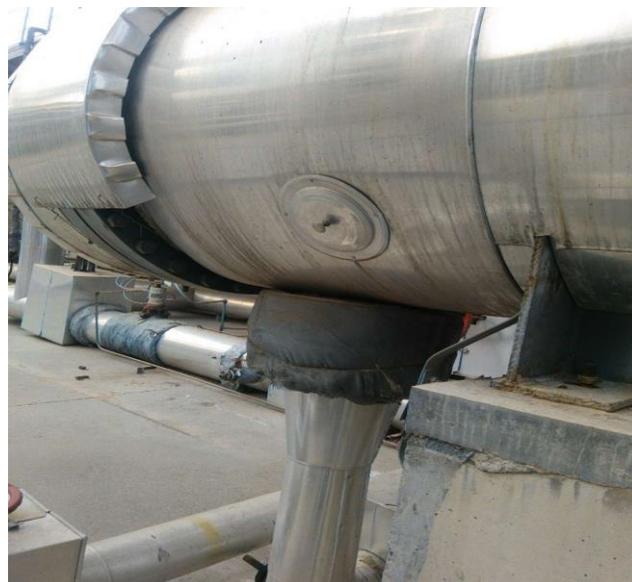
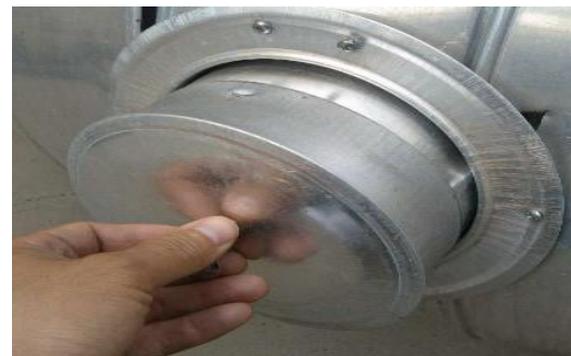
设置了固定测厚点，
保温处设置可拆卸式盒盖，
既美观又不影响保温。

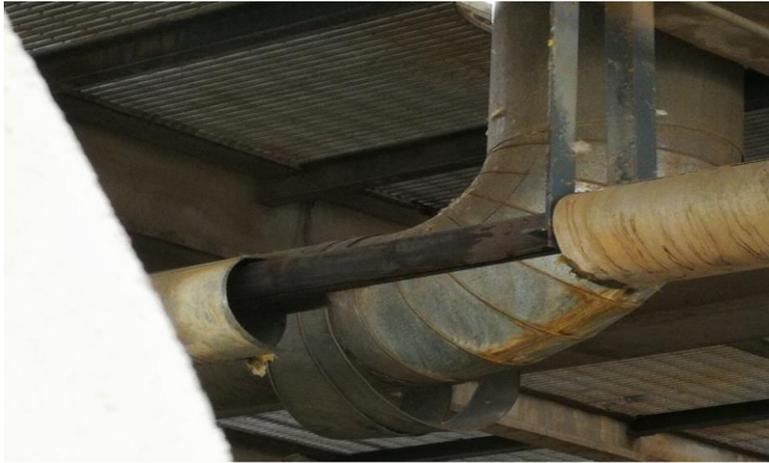
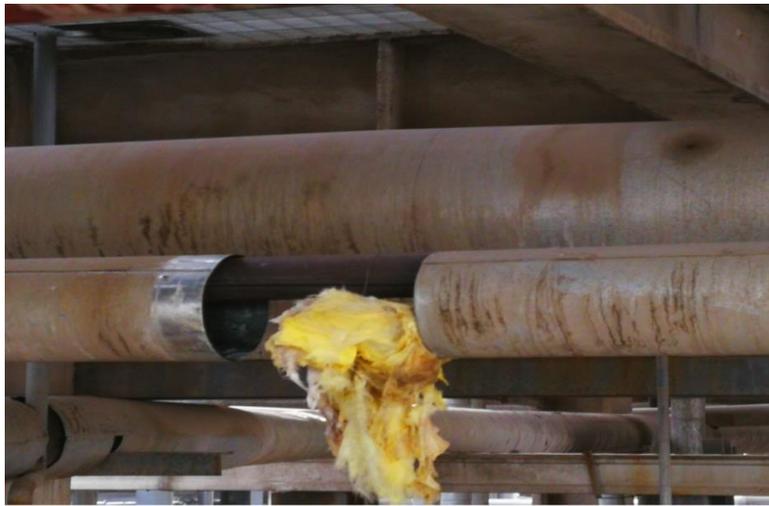
平衡线冻裂情况

案例：某炼油厂溶剂再生岗位巡检发现溶剂再生系统重沸器E-105蒸汽管线的副线（**平衡线平时不用**）漏，检查发现该线入口阀门处于关闭状态，阀门内漏。切蒸汽进行抢修，溶剂再生系统停工，打循环。组织在平衡线靠近重沸器端增加一只Dn100-CI150闸阀，并在阀后加装盲板，暂时把平衡线甩掉。17时05分阀门加装完毕，投蒸汽升温恢复生产。其中平衡线总长约30m，管径为114*6mm，冻裂管线约15m。

原因分析：E-105蒸汽付线（平衡线）入口阀门处于关闭状态，造成该段管线成为盲肠，致使出现冻裂。

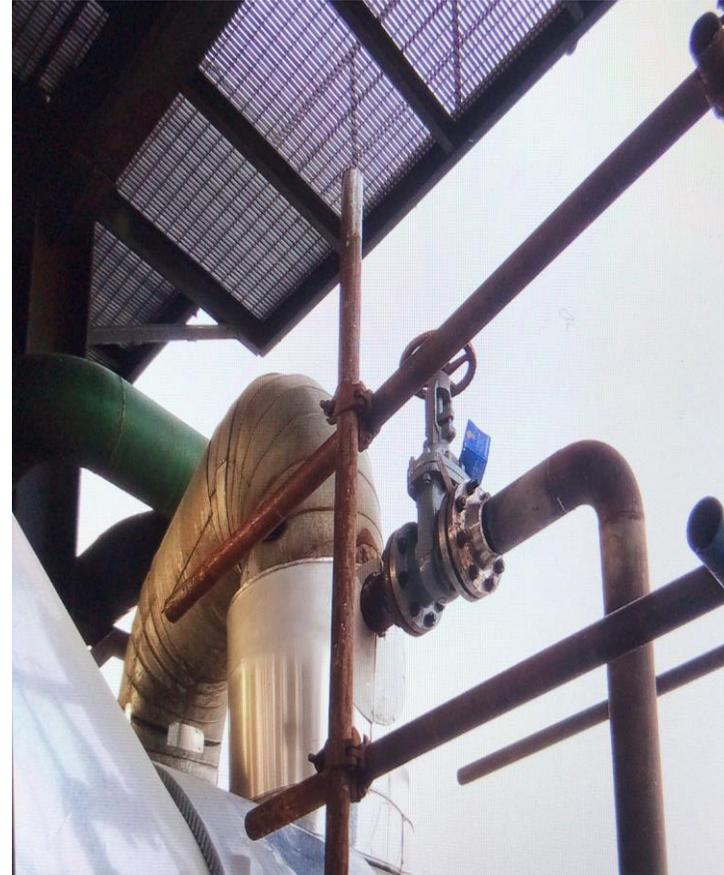
平衡线增加的阀门

整改措施：对该支线靠近换热器封头一侧增加了切断阀将管线切出；管线材料已落实到位，择机对该管线进行更换。
